RESTAURACIÓN DE LA IGLESIA DE SANTA EUGENIA EN VILLEGAS. (BURGOS)

INTRODUCCIÓN	3
OBRAS DE RESTAURACIÓN	9
• B1.- CONSOLIDACIÓN DE ESTRUCTURA DE MADERA	11
• B2.- ALEROS Y ALMENAS.....	14
• B3.- BÓVEDAS, MUROS EXTERIORES Y CONTRAFUERTES.....	16
• B4.- TORRECILLAS LATERALES Y TEJADILLO DEL RELOJ.....	18
• B5 CUBIERTA DE TEJA.....	21
• B6 VENTANALES Y VIDRIERAS.....	24
ESTUDIO ESTRATIGRÁFICO.....	27
DRENAJE	31
INSTALACIONES	35

Restauración de la Iglesia de Santa Eugenia en Villegas (Burgos).

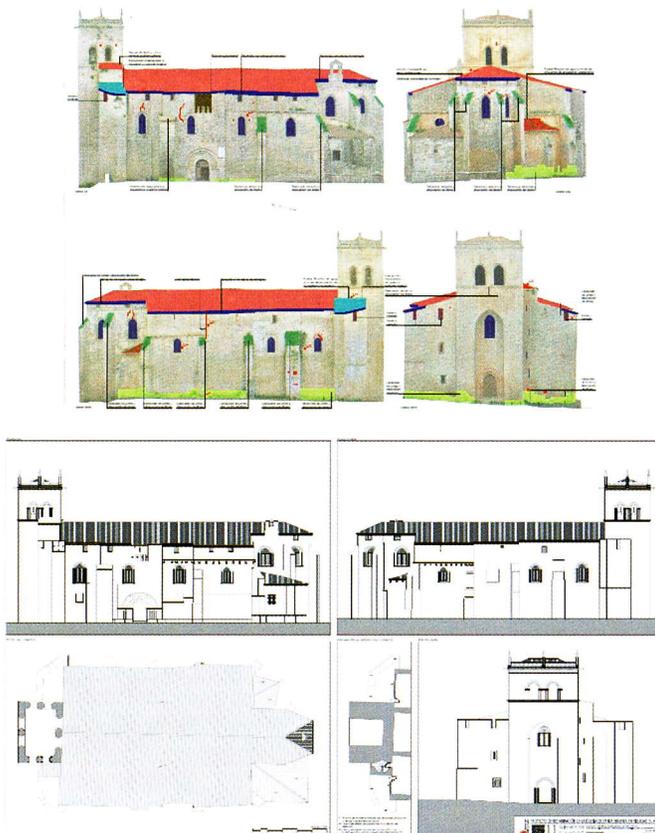
La restauración acometida en la iglesia de Villegas perseguía **recuperar la estanqueidad de todas las cubiertas de la iglesia y de la configuración de sus aleros y cornisas**. El templo presentaba un deterioro general de la envolvente de cubierta, con numerosas filtraciones hacia las bóvedas y el interior de la iglesia, con una solución inapropiada del alero, con piezas de hormigón y morteros de cemento.

Además, el remate de coronación de estas cornisas, con cargaderos en almenas o ausencia de aleros propiamente dichos, impedía la correcta lectura histórica de las fábricas. Las actuaciones consistieron en **sustituir la cubierta actual por otra de estructura nueva**, retirar las piezas de hormigón que forman el alero, consolidar la zona del matacán y recuperar los volúmenes en el hastial, a ambos lados de la nave. Paralelamente, se analizó la arqueología de la arquitectura de su envolvente exterior y del espacio bajo cubierta. Así, **se ha conseguido diferenciar seis grandes fases cronológicas**, añadiendo interés al edificio y emparentando el templo con la vecina iglesia de Villamorón, también restaurada por la Dirección General de Patrimonio Cultural.

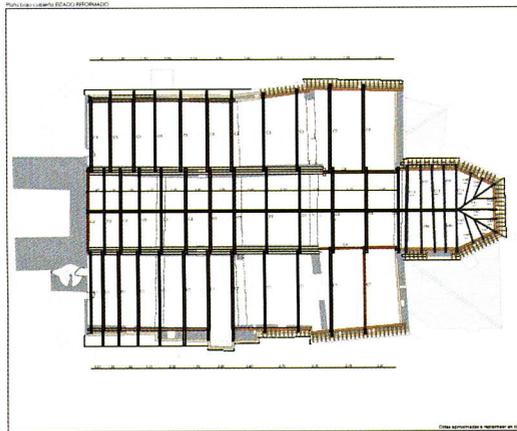
- **Sustituciones.** Piezas principales seriamente dañadas por degradación biótica y daños mecánicos, que han hecho inviable su conservación y/o consolidación.

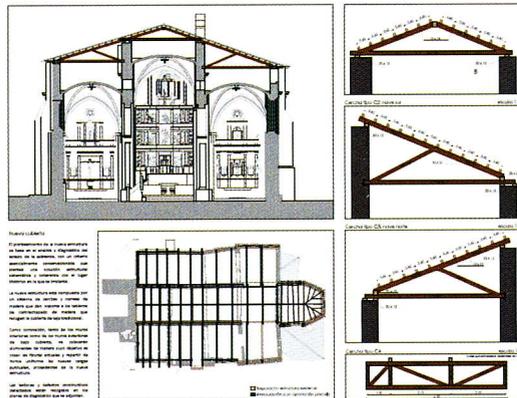
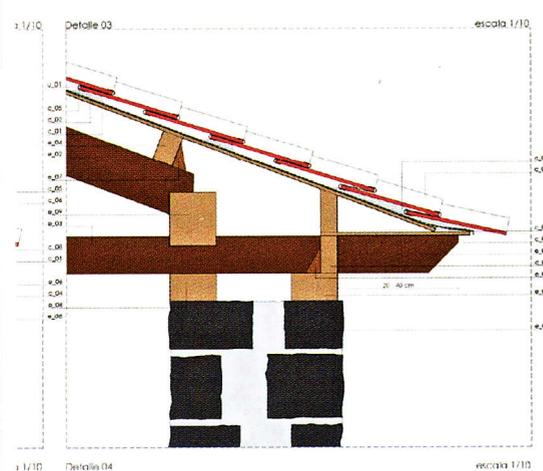
- **Consolidaciones.** Aquellas que partiendo del elemento original incorporan modificaciones o adiciones que suponen una mejora en sus prestaciones mecánicas o de servicio.

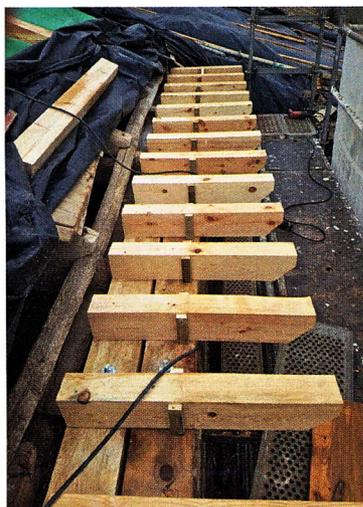
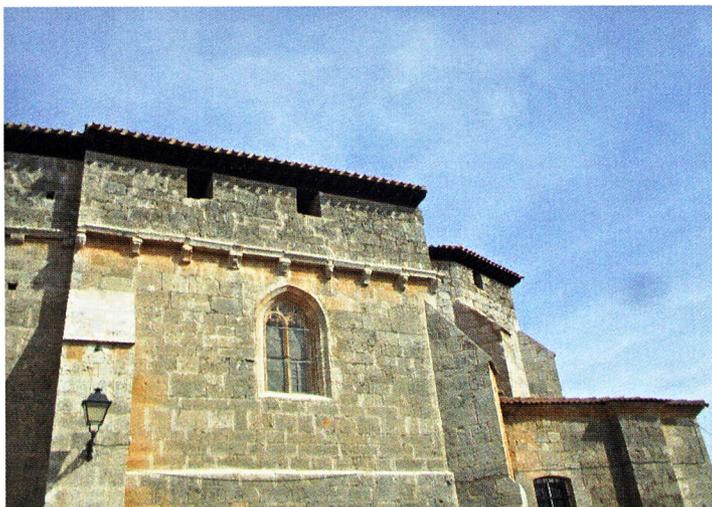
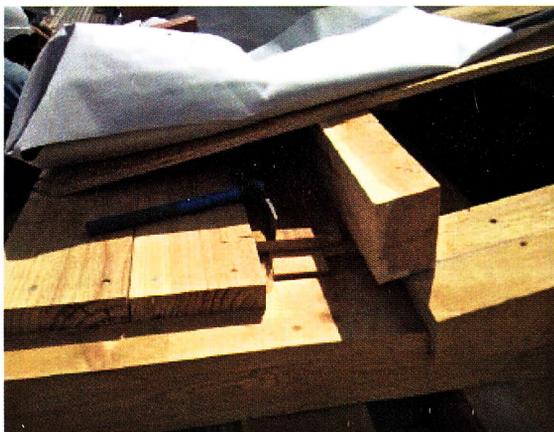
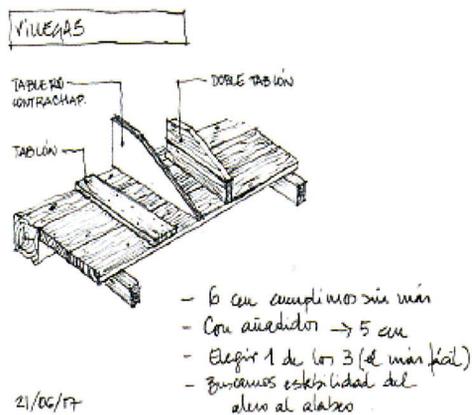
El alero heredado, no tenía más valor que el material, que era escaso, respondiendo a la reforma del tejado realizada en el año 1972. Se ha demolido en su totalidad, retirando también los cargaderos, también de hormigón armado, que salvaban los huecos de las antiguas almenas, extremando el cuidado para no dañar las fábricas.

En su lugar se ha colocado en todos los muros de la iglesia un zuncho base de madera maciza de pino silvestre de origen nacional que sirve de atado a los muros en su coronación, de apoyo y reparto de las cargas recibidas de los elementos estructurales de madera que de él arrancan y, a la vez, salva a modo de cargadero los huecos de almenas.

El nuevo alero se forma a la manera tradicional, con canecillos de madera volados, recuperando la configuración que tuvo la iglesia anteriormente a la intervención de 1972, tal y como puede apreciarse en las fotografías históricas que se han recuperado en la investigación que ha precedido al proyecto y que también coincide con la del alero de las naves de la cercana iglesia de Santa María la Real de Sasamón. Esta solución constructiva, que no por casualidad tenía el templo desde la ampliación defensiva y elevación de sus muros, tiene las siguientes ventajas: permitir una línea de frente de tejas lineal y horizontal que permite la planeidad del faldón, y facilitar la lectura del remate de los muros de fachada, incluyendo su característico almenado, anteriormente desdibujado por los elementos de hormigón armado que los salvaban superiormente, haciéndolos parecer huecos de ventana.

Se han dispuesto redes anti-aves en el haz exterior del hueco, y una rejilla de acero galvanizado en las almenas y huecos, así como pinchos especiales anti-aves en las repisas de los mismos.

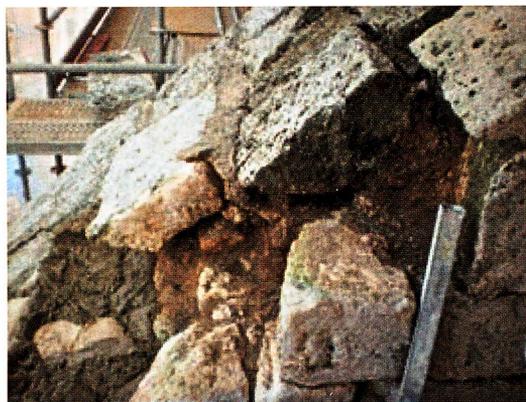
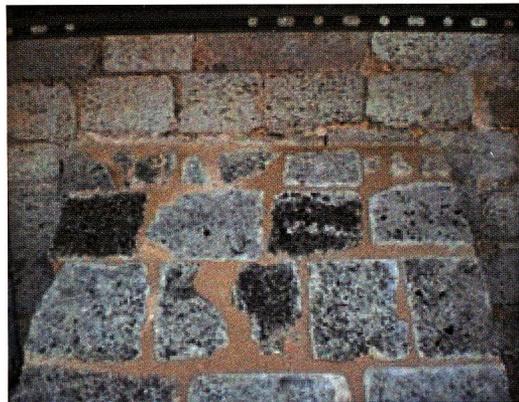
En la parte superior de los contrafuertes, especialmente en la fachada Norte, se han retirado los sillares dislocados y movidos, se ha actuado sobre las juntas y recolocado las piezas recibéndolas con mortero bastardo.

Se ha retirado la totalidad de la vegetación parásita de todas las fábricas de fachadas y aplicado tratamiento fungicida- herbicida.

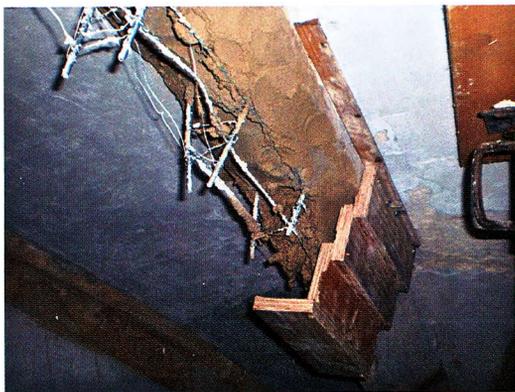
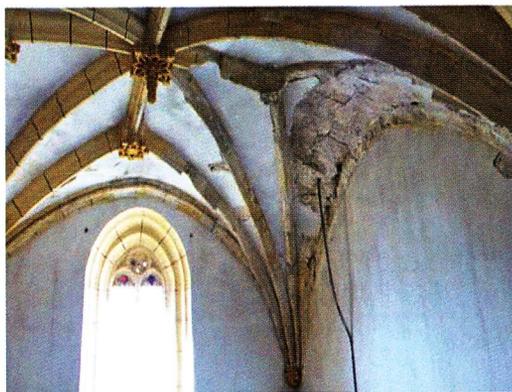
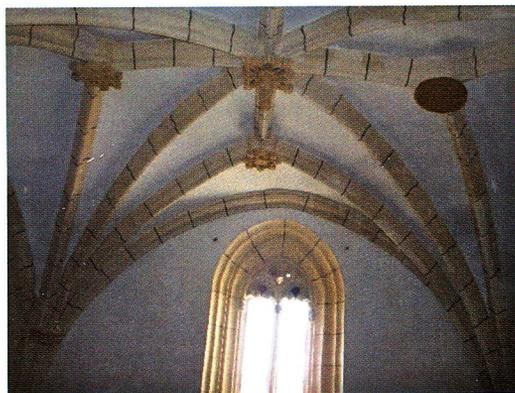
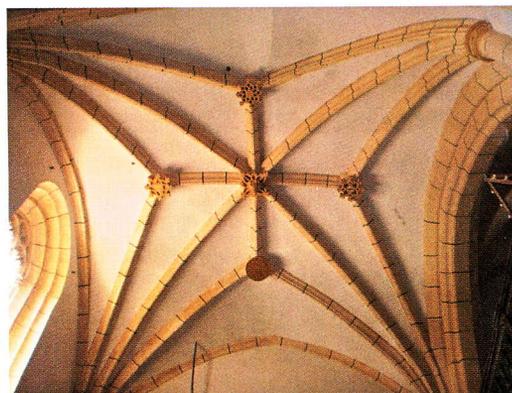
Se instalaron cuatro puntos de control manual de grietas a base de montaje de regleta para control de movimientos verticales en los muros de fachada y en los muros interiores, en localizaciones de grietas manifestadas en las fábricas, muros y plementería.

La bóveda correspondiente al ramo primero de los pies de la Iglesia en el lado de la Epístola, presentaba importantes pérdidas de material portante en los nervios de su geometría y presentaba carencia de material de revestimiento en la plementería, como consecuencia de filtraciones de lluvia de cubierta. Para consolidar estructuralmente sus elementos, se han practicado cosidos, retacados y reintegraciones volumétricas con armaduras de varillas de fibra de vidrio

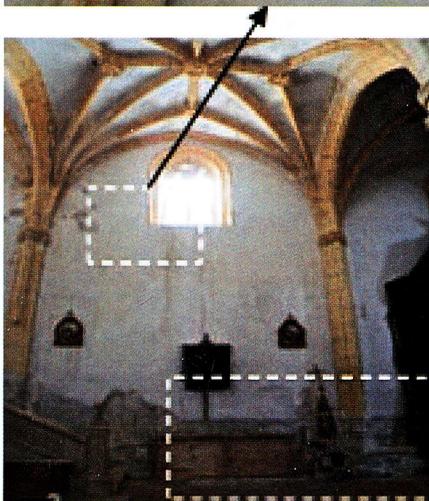
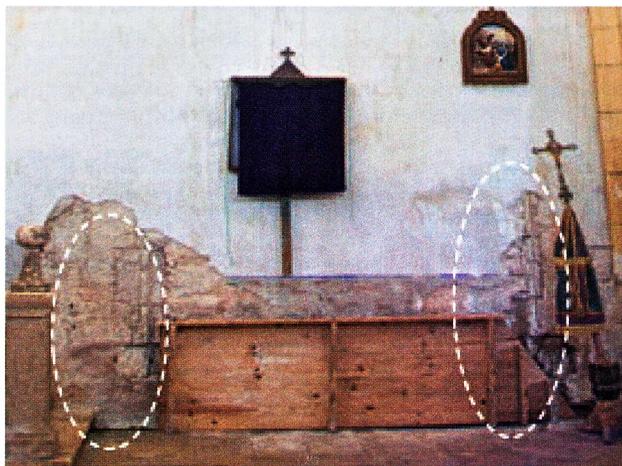
El trabajo ha consistido en la apertura de catas para observar la secuencia estratigráfica existente y estudiar in situ las principales características de estos estratos.

El acabado actual de todo el interior de la iglesia (muros y bóvedas) corresponde a una misma gran intervención en la que se aplicó un mortero de yeso para “sanear” los muros. Sobre este mortero se aplicó una pintura al temple sin ningún interés. En algunos casos este saneado de los muros debió exigir la eliminación de los recubrimientos en mal estado, por lo que a la altura de los zócalos aparecen muy pocos restos de recubrimientos anteriores.
