# PROYECTO DE RESTAURACIÓN DE LA CUBIERTA DE LA IGLESIA DE SANTA EUGENIA, EN VILLEGAS [BURGOS]

Dirección General de Patrimonio Cultural  
Junta de Castilla y León

Luis-Alfonso Basterra Otero, col. nº 368 COACyLE  
Plaza de Madrid, 6 - 3º izq. 47004 Valladolid  
Tfno: 610 789 066  
Correo-e: [labo.arquitectura@gmail.com](mailto:labo.arquitectura@gmail.com)

Valladolid, a 15 de enero de 2015

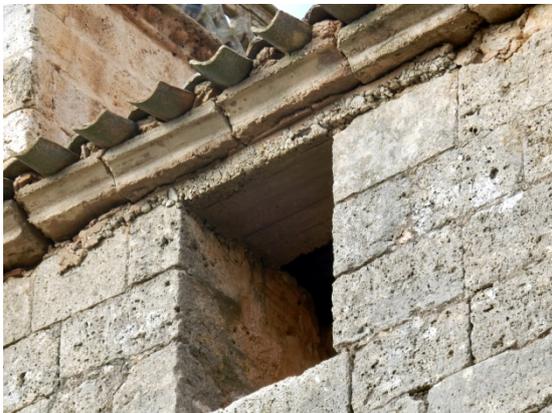
La configuración actual del alero, que presumiblemente es resultado de la reforma mayoritaria de la cubierta realizada en el año 1972, es de resolución torpe e inapropiada para este monumento. Desdibuja en cierta manera su singularidad y carácter defensivo, transformando las antiguas almenas en un modo de ventanas muy próximas a la cornisa. Ello se hace posible merced a que se han empleado en el remate de la fachada una serie de bloques de hormigón, deficientemente alineados, que incluso llegan a servir de cargaderos en las referidas almenas (Foto 23 y Foto 24).

*Foto 23. Detalle del alero (exterior).*

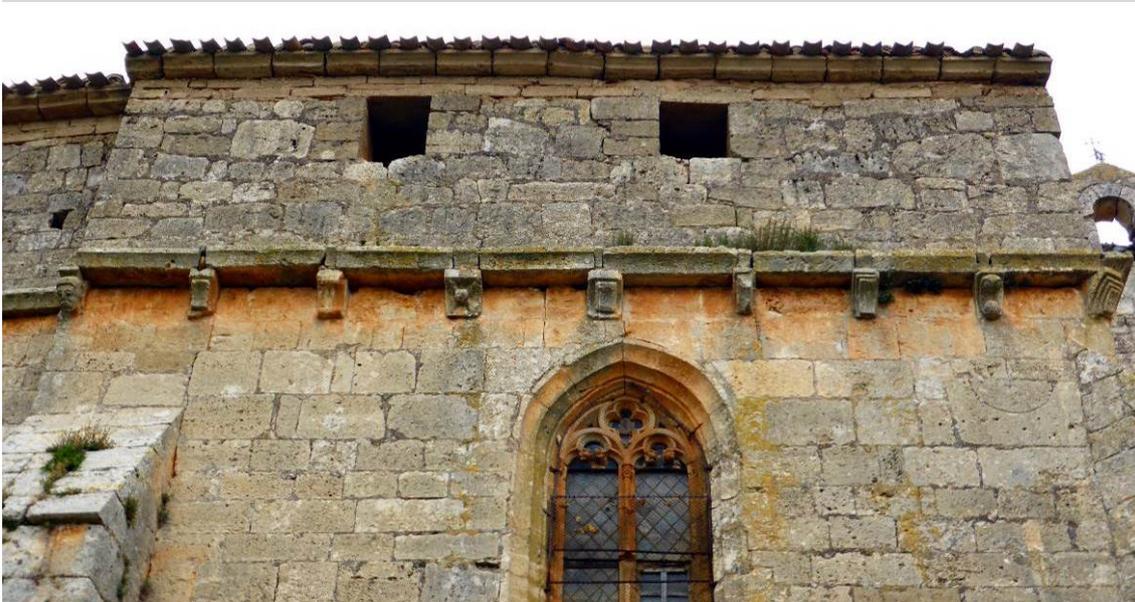
También se aprecian zonas en las que los bloques de cornisa se apoyan en otros, también de hormigón, que recalzan las fábricas, dificultando grandemente la lectura de las distintas fases constructivas (Foto 25). Esta actuación, seguramente oportuna en su momento pero poco afortunada, puede contrastarse con el estado anterior que se aprecia en alguna de las más antiguas fotografías que se han podido localizar durante la fase estudio que ha precedido a este proyecto (Foto 26 y Foto 13).

*Foto 25. Remate de los muros de fachada con piezas de hormigón.*

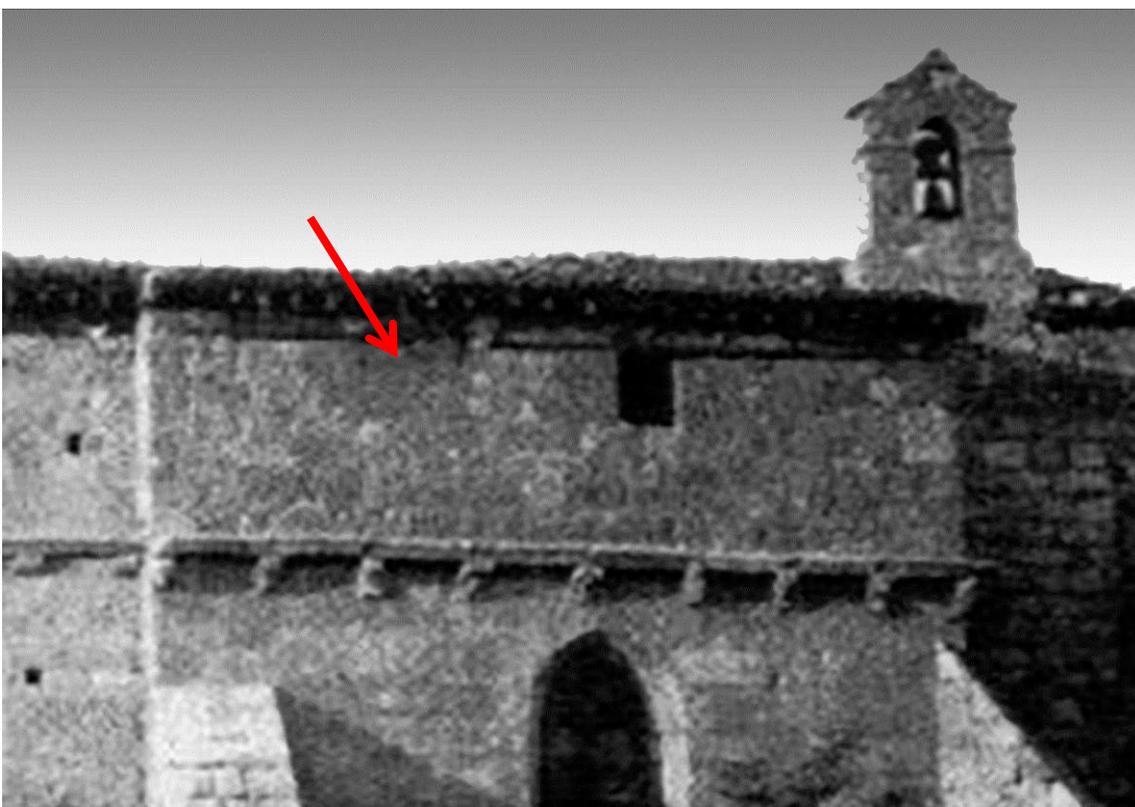
*Foto 26. Remate original con recalces de madera y canes en formación del alero (detalle).*

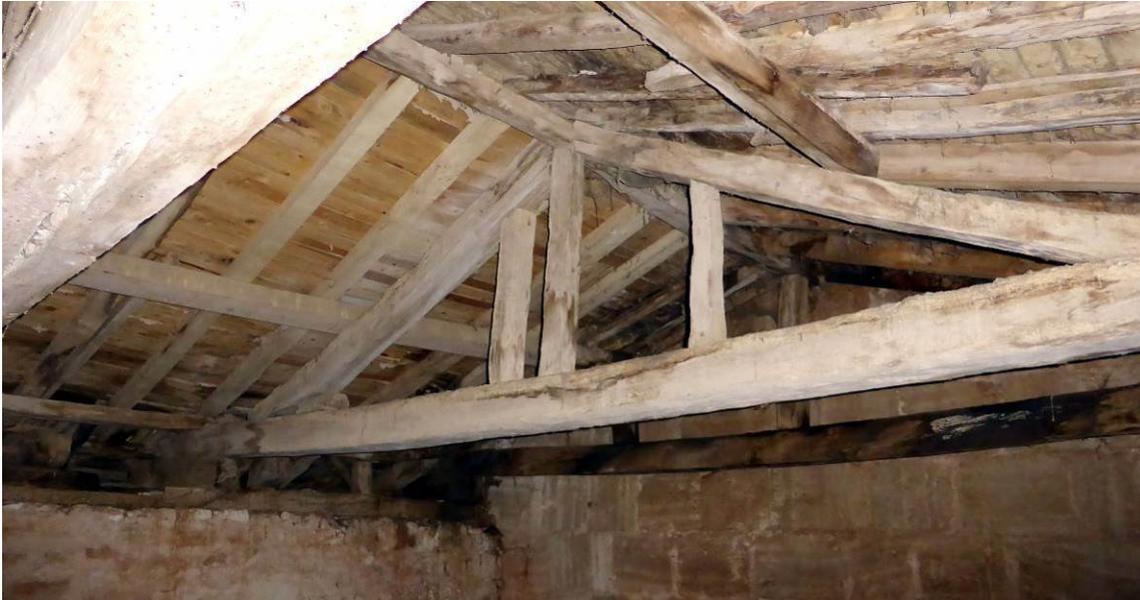
Desde el punto de vista meramente constructivo, la cubierta actual está soportada por un entramado de madera que presenta, en el momento de redactar este proyecto, una notable desorganización y deterioro. Se aprecian claramente zonas con configuraciones distintas, maderas de diferentes orígenes y calidades, en un desorden general agravado por fallos debidos a incompetencia estructural, especialmente deformaciones excesivas, y a algunas lesiones debidas a degradaciones propias de la madera, especialmente pudriciones causadas por hongos

xilófagos, asociadas a filtraciones de humedad por fallos en la cobertura de teja, también en muy mal estado.

*Foto 27. Vista general del interior del bajo cubierta (nave central).*

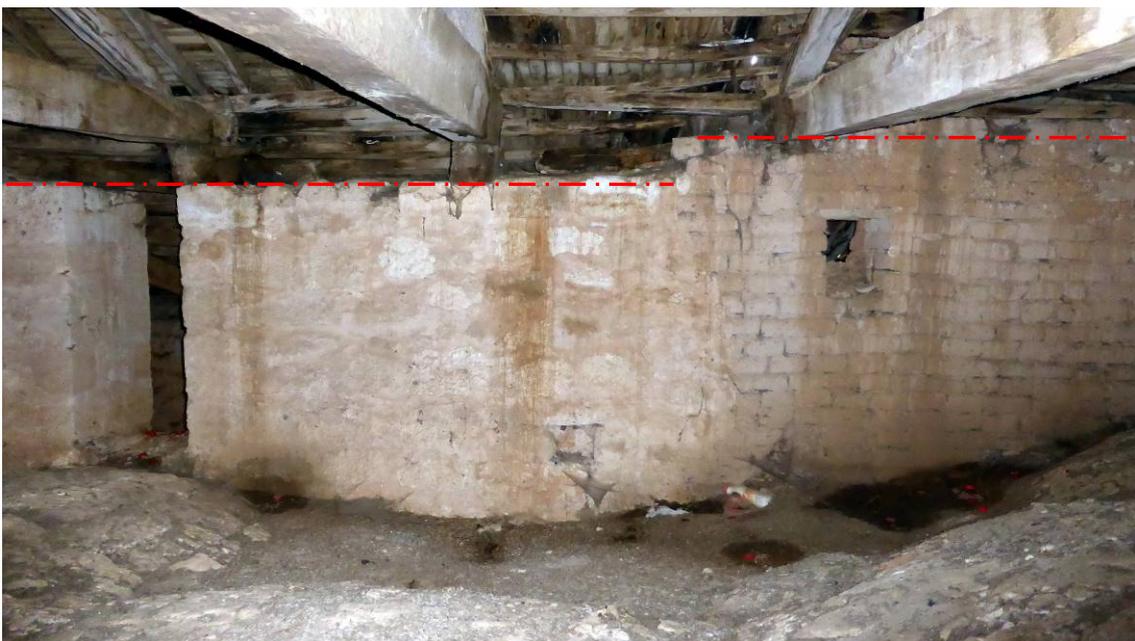
Otra de las cuestiones anómalas que se pueden observar en la actualidad es el apoyo sobre los muros de los elementos estructurales principales de forma puntual y directa, sin un elemento de coronación a modo de durmiente o solera que reparta las cargas puntuales de los elementos lineales, a la vez que zuncha las fábricas en su coronación. Esto se hace a veces incluso calzando los apoyos de forma anárquica, cuya diferente altura obedece a las distintas fases constructivas a las que hemos venido haciendo referencia anteriormente (Foto 28 a Foto 30).

*Foto 28. Apoyo puntual de los elementos estructurales sobre calzos.*

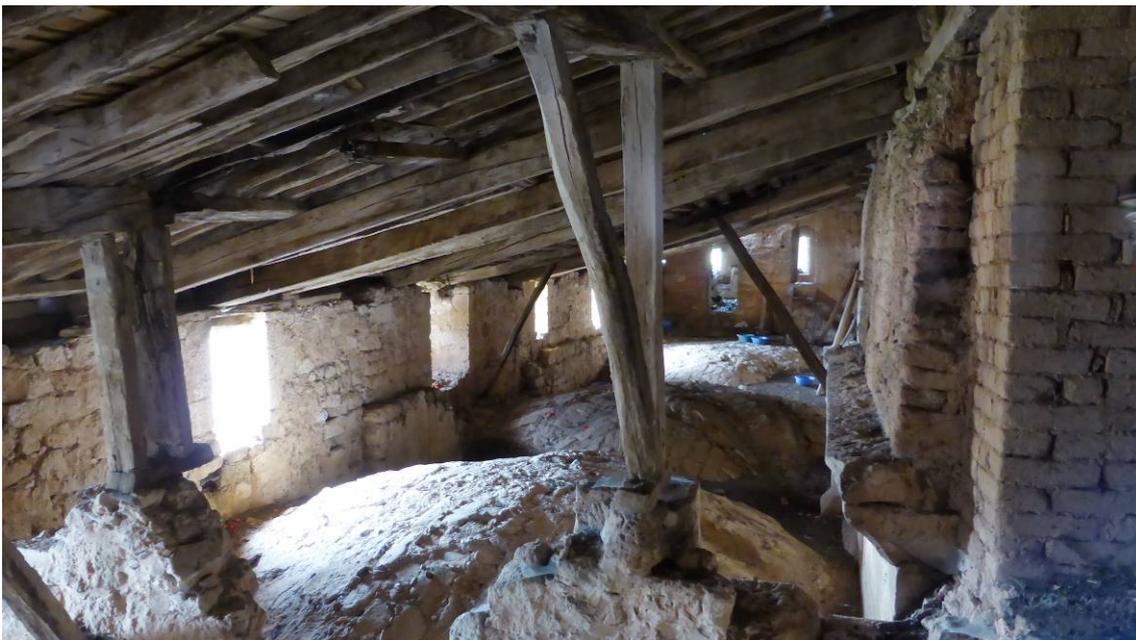
Por su parte, las naves laterales cubren su luz, de magnitud muy similar a la anterior, mediante vigas inclinadas que en no pocos casos han resultado estructuralmente incompetentes, resolviéndose las incidencias igualmente de forma más o menos caótica (Foto 31 a Foto 33).

*Foto 31. Estructura sobre las naves laterales.*

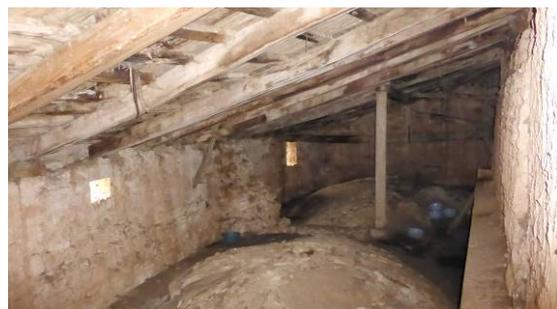
*Foto 33. Detalle B).*

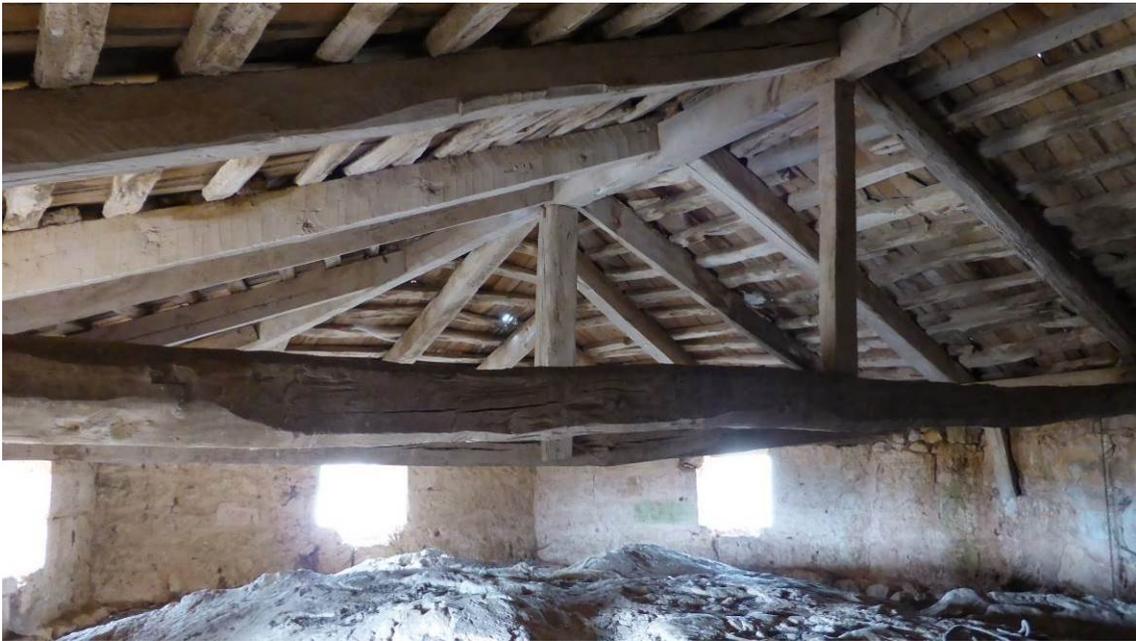
En la zona del presbiterio, sin embargo, la estructura se encuentra organizada con una mucho mejor factura, desconociéndose el motivo de esta diferencia, y se puede claramente comprobar como en este caso no han aparecido las deformaciones y graves lesiones mecánicas que sí existen en el resto de la cubierta (Foto 34).

*Foto 34. Estructura sobre el presbiterio.*

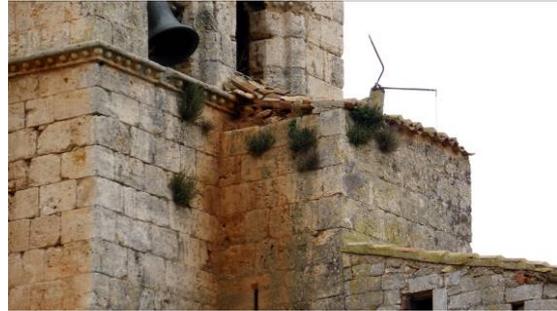
*Foto 38. Detalle.*

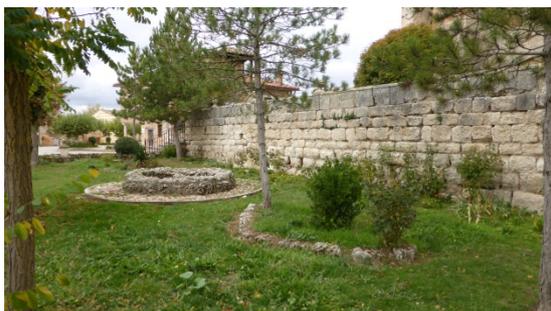
Sirva de excepción a este aparente buen estado general el muro de contención del atrio exterior que, aunque no es objeto de intervención en este proyecto, deberá ser asegurado cuanto antes pues presenta un acusado desplome hacia el espacio ajardinado inferior (Foto 39 y Foto 40). La progresividad de este peligroso proceso es imprevisible pero, con seguridad, conduce en más o menos corto plazo a su derrumbe súbito, con riesgo cierto para viandantes en su entorno, especialmente si transitan por su zona inferior.

*Foto 39. Muro del atrio desplomado.*

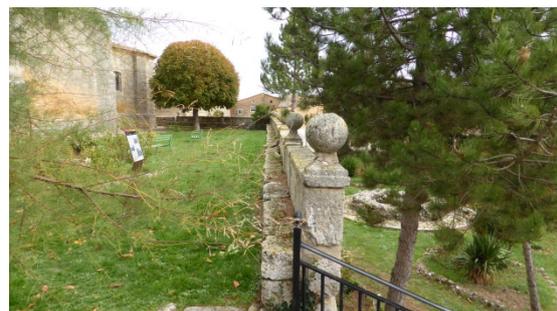
*Foto 40. Detalle desde el nivel superior.*

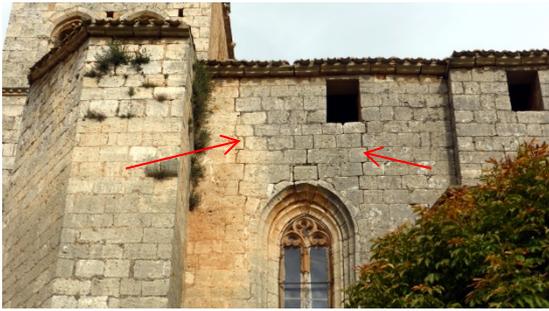
En los muros del templo se aprecian actualmente algunas lesiones menores en forma de agrietamientos siendo debidas, aparentemente, a las sucesivas fases constructivas que se han detallado anteriormente. Así, existen algunas en el muro exterior Sur, en el primer tramo de nave en su zona de coronación (Foto 41) y, en esta misma zona, se aprecian en el muro interior (Foto 42).

*Foto 41. Agrietamiento en muro exterior.*

La misma actuación de llevará acabo en las zona agrietadas de los muros exteriores, con cuidado en este caso de entonar cromáticamente con la fábrica existente.

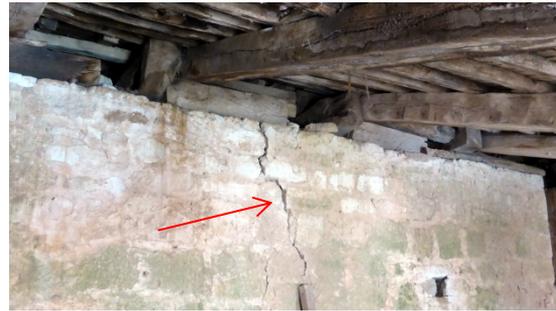
*Foto 42. Detalle de grieta en muro interior.*

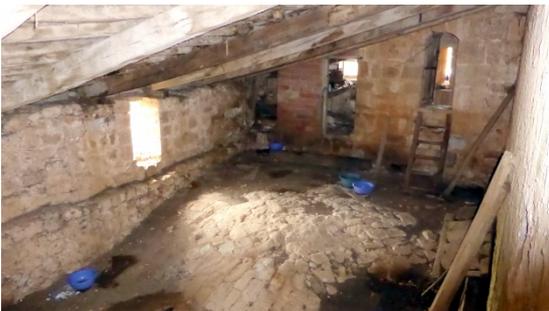
En lo que se refiere a las bóvedas, su buena factura original y la escasa amplitud de los posibles movimientos en los muros las mantienen en un más que aceptable estado de conservación (Foto 43 y Foto 44), si excluimos el acabado pictórico interior, en el que sí que existen manchas y deterioros superficiales, en su mayor parte debidos a filtraciones desde el trasdós (Foto 45 y Foto 46).

*Foto 43. Trasdós de las bóvedas.*

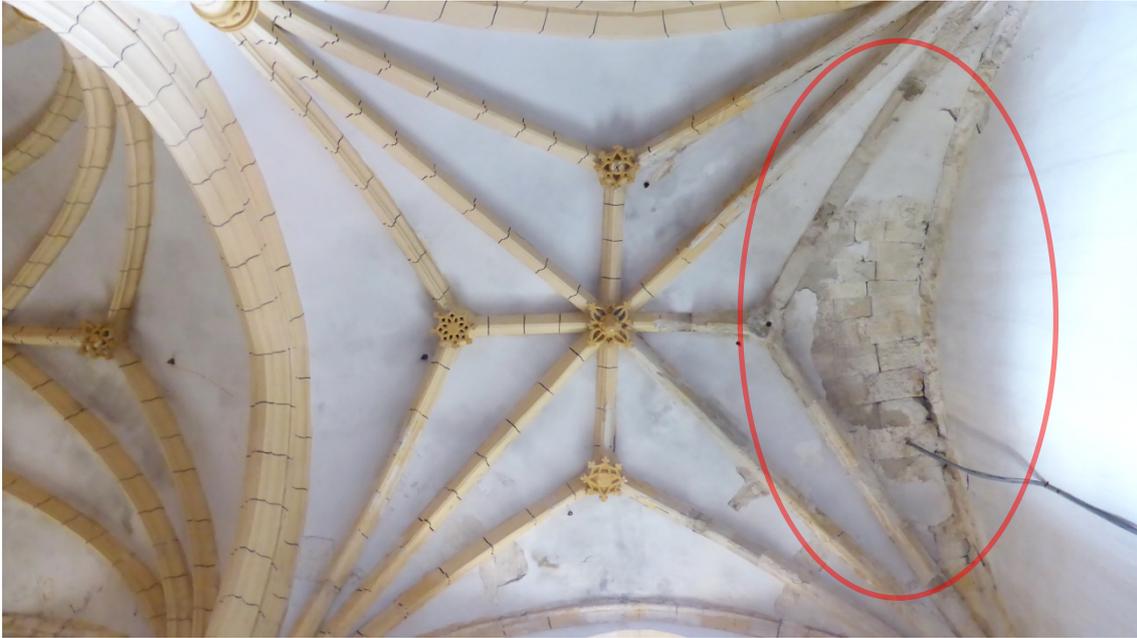
En alguno de los casos las goteras y filtraciones por la cubierta han desprendido el tendido de yeso que reviste el intradós, dejando al descubierto la plementería pétreo (Foto 47).

*Foto 47. Desprendimiento de tendidos de yeso por filtraciones.*

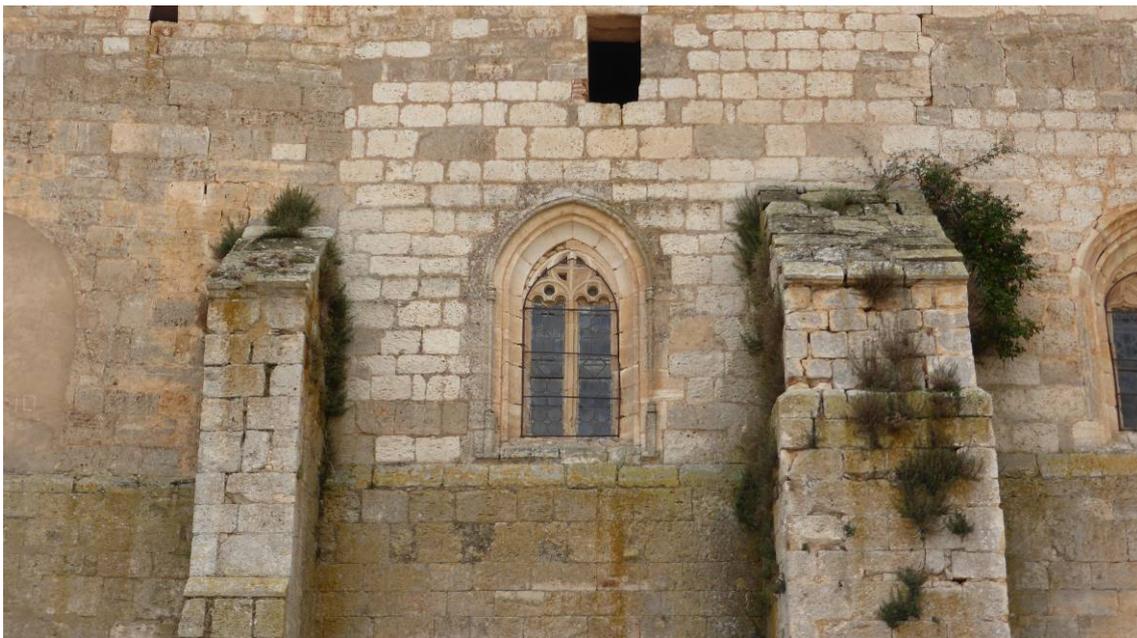
Los contrafuertes exteriores acoplados a los muros presentan en coronación, especialmente en la fachada Norte, un deslavado generalizado de sus juntas, con dislocaciones y movimiento de sillares, propiciando la progresión del daño por entrada de agua (Foto 48). Con el tiempo este defecto puede perjudicar seriamente al muro al alcanzar el relleno antrópico del interior y propiciar su deslavado, además de empujes sobre las fábricas exteriores.

A este defecto se le agrega o superpone la presencia abundante de vegetación parásita de tipo mayor, en muchas de las zonas emergentes de los muros, como los contrafuertes, y en los encuentros con el plano horizontal (Foto 48).

*Foto 48. Deslavado de rejuntado y dislocación de sillares en coronación de contrafuertes.*

- Consolidación estructural (coronación de muros, rejuntado de grietas, bóvedas, matacán).
- Retirada de vegetación parásita y rejuntado de fábricas exteriores en contrafuertes y bases de muros.

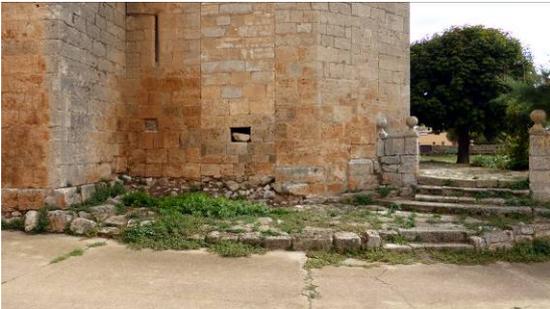
En los arranques, y también especialmente en la fachada Norte, algunas zonas también presentan deslavado de juntas y algunas pérdidas de masas pétreas por azote de la salpicadura del agua pluvial y otras lesiones mecánicas propias de esta zona (Foto 49 y Foto 50).

*Foto 49. Arranque de muros, fachada Sur.*

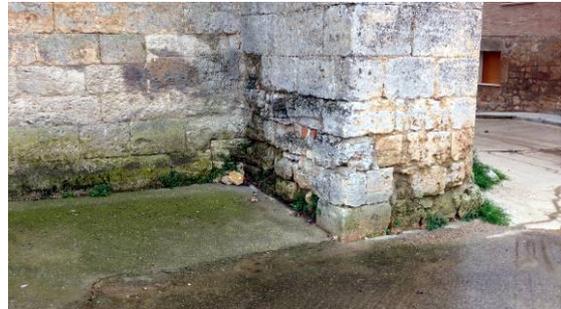
*Foto 50. Arranque de muros, fachada Norte.*

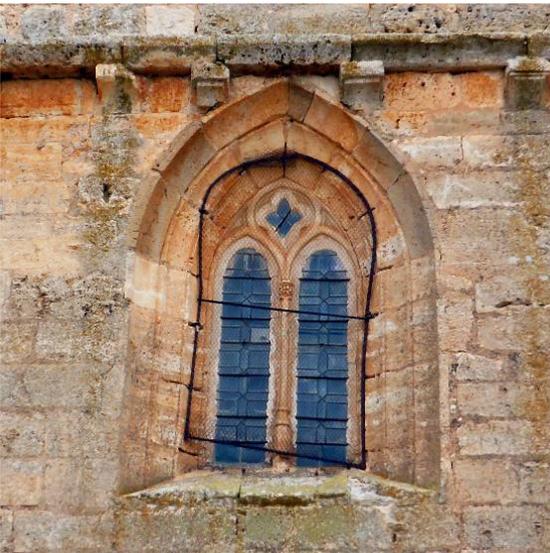
Por último, en este apartado cabe mencionar el deterioro que presentan las mallas metálicas de protección de las vidrieras, que ya no cumplen su función por estar deformadas, sueltas sus sujeciones a los paramentos y parcialmente desaparecidos sus mallazos (Foto 51 y Foto 52).

*Foto 51. Protección de vidrieras.*

Retirada de protecciones metálicas deterioradas de las vidrieras, con reposición de las mismas a base de marco metálico de acero galvanizado y pintado en pintura metalizada, tipo oxirón o similar, en color negro, previa mano de imprimación, y mallazo de protección de las mismas características. Serán fijadas a los paramentos laterales mediante tacos ubicados en los tendeles o juntas, y nunca en los sillares.

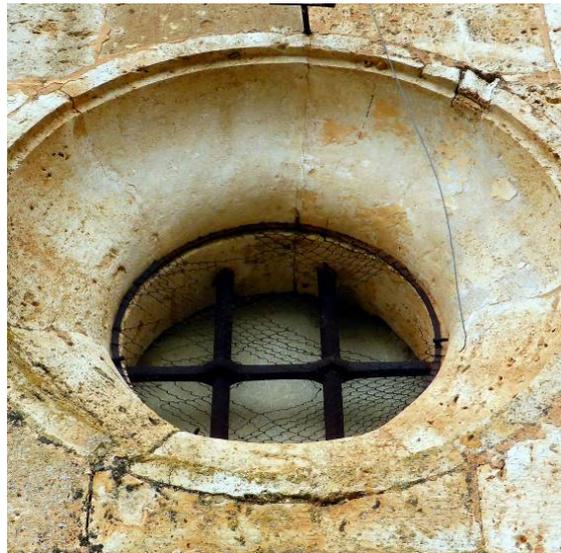
*Foto 52. Protección de vidrieras.*

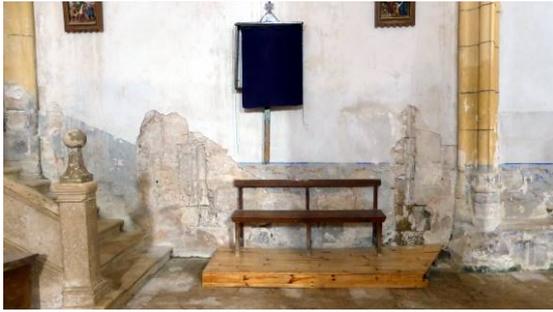
Se observan abundantes signos de humedad por filtraciones desde la cubierta y por capilaridad a través de los pies de los muros, de nuevo con más intensidad en el muro Norte, donde la rasante de la calle está más elevada que el nivel del suelo interior. Estas lesiones pueden observarse en las siguientes fotografías (Foto 53 y Foto 54):

Foto 53. Acceso a escalera de coro.
