MEMORIA DE LA RESTAURACIÓN DEL RETABLO DE SAN BLAS PERTENECIENTE A LA IGLESIA PARROQUIAL DE SAN PEDRO EN SANDOVAL DE LA REINA. BURGOS

FICHA TÉCNICA		
Tipo de objeto	Retablo escultórico	
Dimensiones	234 x 170 x 50cm	
Cronología- Estilo	Primera mitad del siglo XVII, policromado en 1677	
Autor	Desconocido	
Técnica ejecución	Madera tallada, dorada y policromada	
Localización	Nave del evangelio	
Párroco	Leoncio González	Tfno 947372141
Intervención	Septiembre-Octubre 2021

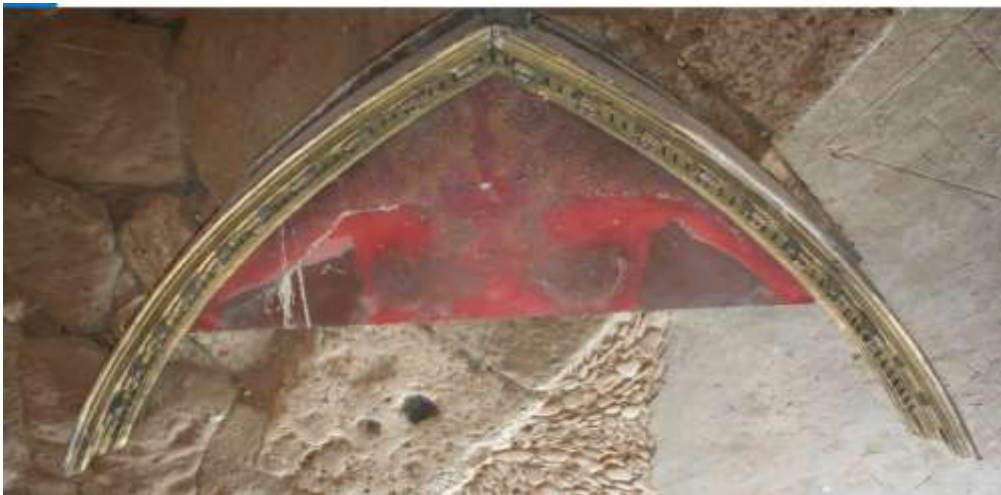
- pequeñas pérdidas de soporte provocados por el ataque de insectos xilófagos, que son evidentes en las dos traspilastras externas del cuerpo principal y en las estrechas molduras de las cornisas. Una vez desmontado el remate, se ha descubierto un machón de la estructura trasera bastante atacado por los insectos xilófagos y por pudrición parda. Aun así, no se ha detectado ataque activo.

- Consolidación puntual con resina acrílica, Paraloid B72, disuelta en tolueno en diferentes proporciones. Esta acción se ha concentrado en las piezas encontradas en el trasdós, el machón trasero atacado por pudrición, las traspilastras laterales, la base horizontal de la cornisa, en zonas puntuales de la moldura del cuerpo principal y la peana de san Blas. Las traspilastras y elementos sueltos se han introducido en bañera, el resto se ha aplicado con brocheados sucesivos.

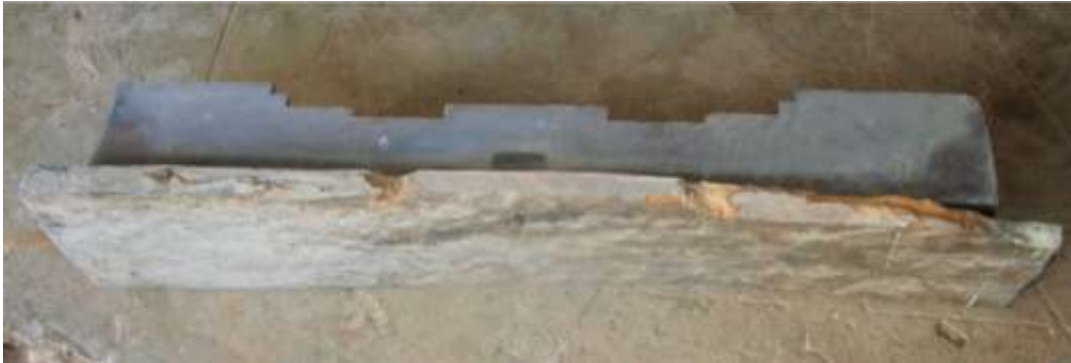
- El fondo del ático está constituido por dos tableros unidos horizontalmente en arista viva, y reforzados con espigas de madera. El tablero inferior se ha alabeado, se han roto las espigas y se ha visto atacado por los insectos xilófagos, lo que ha ocasionado su

desplome.

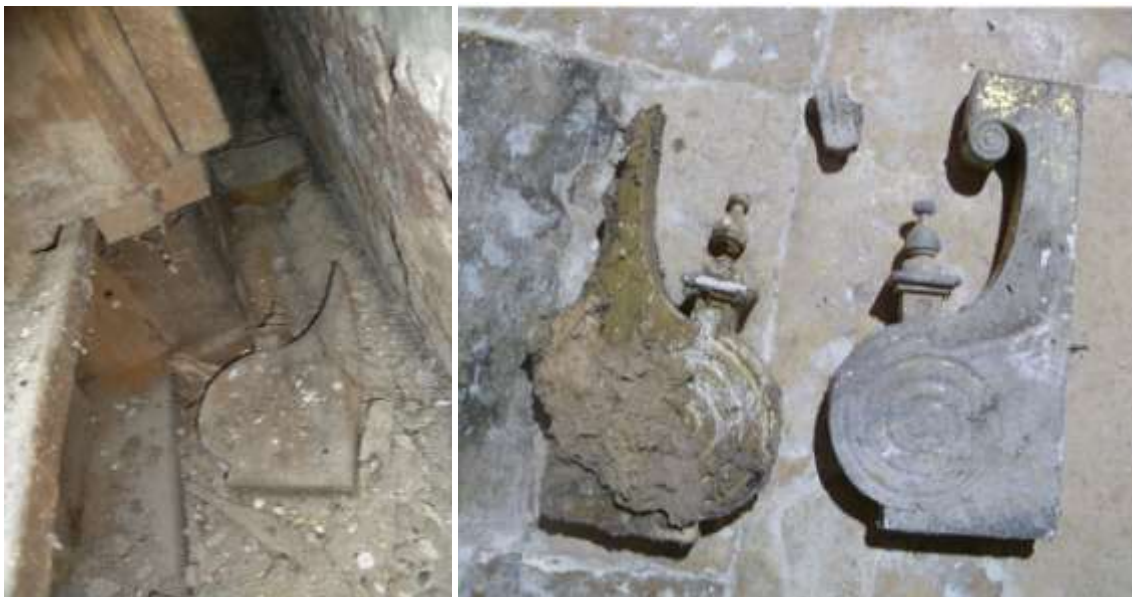
- El basamento que se antepone al tímpano aparece desensamblado y con una de las piezas caída. Esto es resultado de la eliminación, por serrado, del machihembrado de la pieza central que armaba todo el conjunto.
- Pequeñas piezas han desaparecido por golpes o descolado: la pieza inferior de la polsera derecha, al menos tres mensulillas decorativas del entablamento y varios gallones del marco del nicho. Un número indeterminado de estas pequeñas piezas que adornan el retablo han perdido la capacidad adhesiva de las colas y se mantienen por presión. Esto ocurre con numerosas costillas del encuadre del nicho central y de los jarrones que adornan el ático, así como de alguna mensulilla de la cornisa.
- Existen pequeñas roturas a favor de veta con pérdida de fragmentos en las molduras salientes del entablamento y en la base de las columnas.

- Para aportar más resistencia al tímpano se ha montado y fijado el basamento que se le antepone.
- Se ha rehecho con madera de haya una pequeña pieza que unía la moldura del banco con la traspilastra derecha y que había desaparecido. Con ello se ha recuperado la altura de la misma.

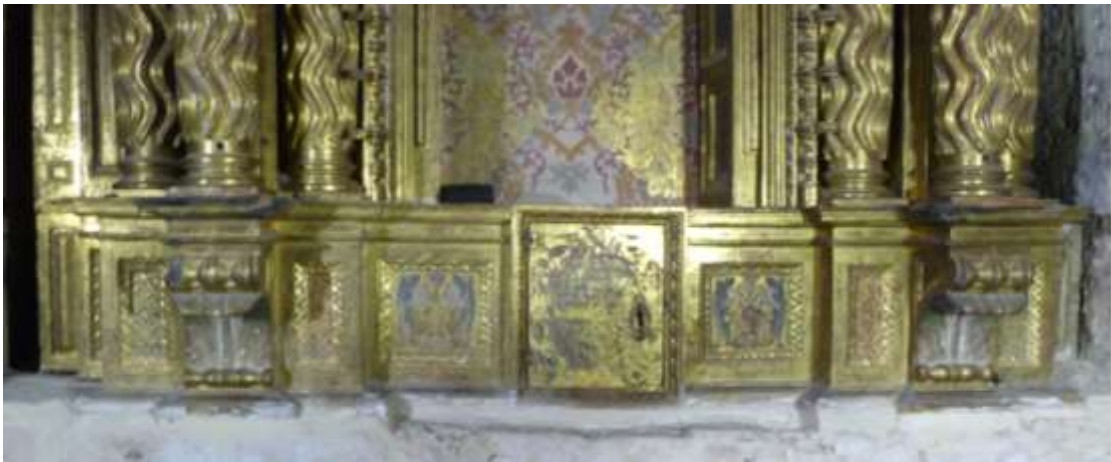
- Durante la limpieza de la trasera del retablo se han encontrado dos elementos decorativos de cierre que se localizarían a ambos lados bajo la cornisa; uno de ellos ha

caído, presumiblemente, por el debilitamiento del soporte provocado por la acción de los insectos xilófagos y su posterior rotura. Su estado de conservación se ve agravado por el apelmazado del polvo que los cubre y la humedad que reciben del muro.

- El empleo de velas para la liturgia ha producido quemaduras visibles en las ménsulas del banco.
- La instalación de un altavoz ha ocasionado el desplazamiento del remate del retablo.

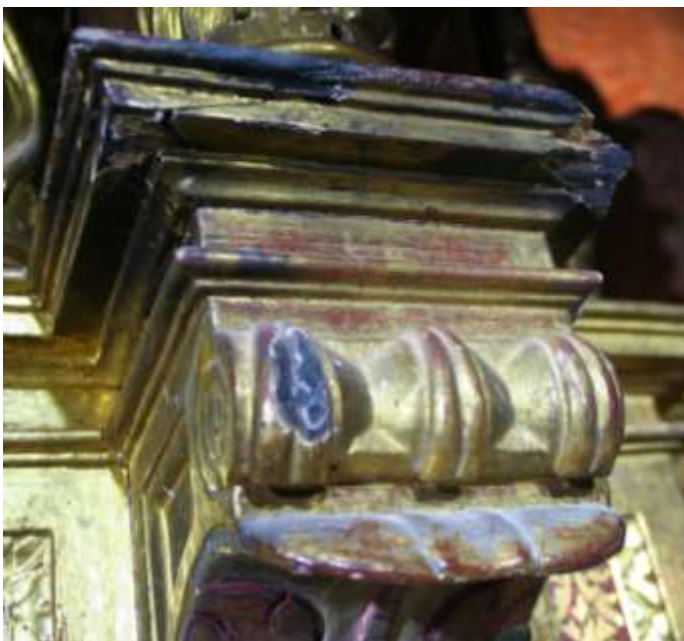
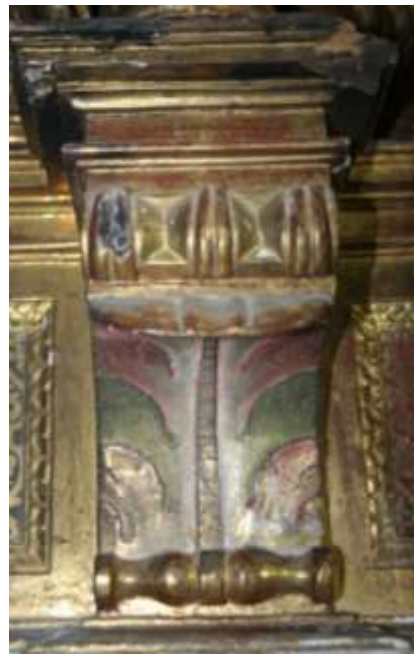
- La base del retablo se ha ocultado parcialmente con un revoco desigual que aprisiona la pieza impidiendo el movimiento natural de la madera.

- Al mismo tiempo se liberó, la base del retablo, del revoco que la cubría parcialmente aportando humedad al soporte. Con su eliminación favorecemos tanto la aireación de la pieza como el movimiento natural de la madera

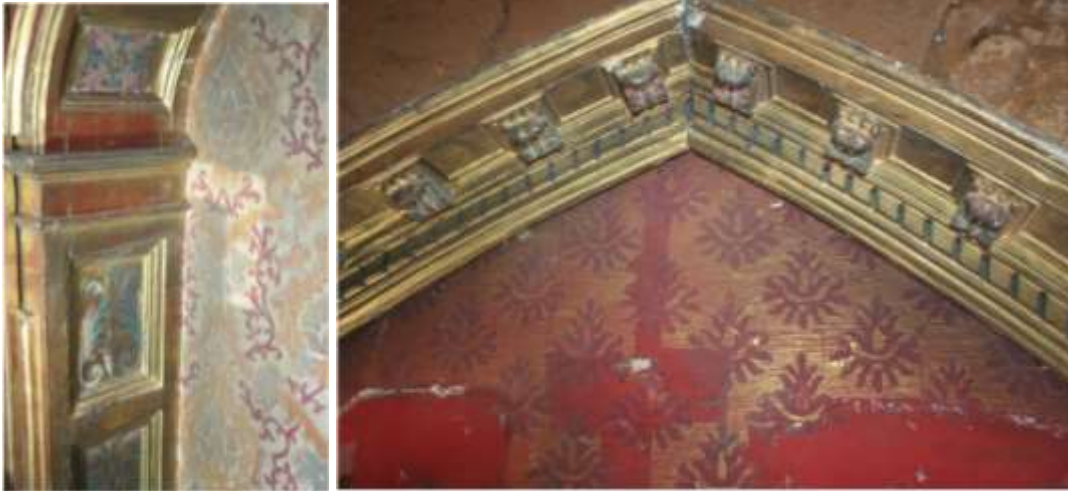
- El dorado presenta abrasiones generalizadas que dejan a la vista el rojo del bol, y, como es habitual, han sido producidas por limpiezas inadecuadas o muy frecuentes que

han afectado a la decoración pintada de la policromía (banco) que aparece rayada y, a veces, muy perdida. Las zonas en las que se observan faltas de policromía que dejan la madera limpia son escasas, concentrándose básicamente en la moldura de encuentro entre el retablo y la superficie de asiento.

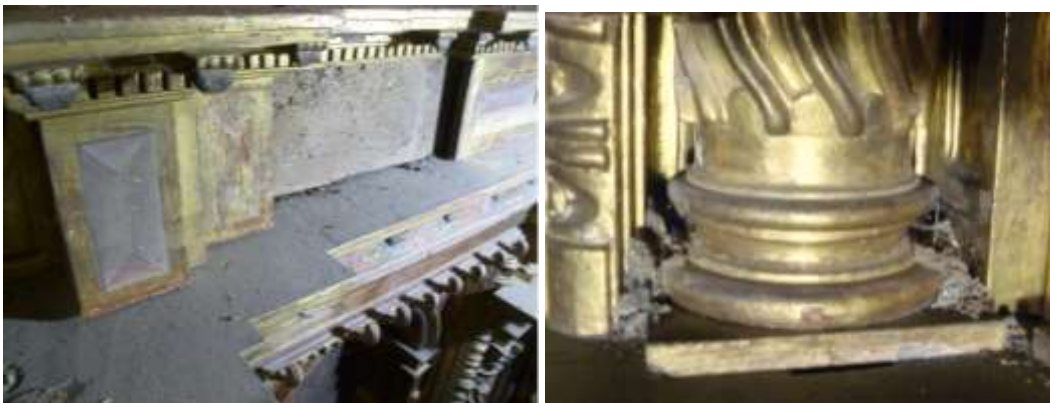
- Oscurecimiento, mateado de las superficies doradas y engrasado generalizado producido por el humo de velas.
- Concreciones de cera concentradas en el banco del retablo.
- Acumulación de polvo espeso en todo el conjunto y goterones de pintura producto del recubrimiento del muro.

- El oro se ha limpiado con una mezcla de agua, alcohol isopropílico y ácido acético.
- Para limpiar los estofados, se ha recurrido a la goma de borrar.
- Las manchas de cera se han eliminado con Menthadiene, tolueno y calor.
- Consolidación estructural del soporte.
 - Algunas piezas han sido completadas con injertos de haya y unidos al original con Araldit madera. Es el caso de las traspilastras laterales y la polsera derecha encontrada tras el retablo que ha sido reconstruida, además, con los fragmentos originales.
 - Por su parte, el fondo del tímpano, cuya base se encontraba alabeada y desmontada, se ha intervenido para corregir dicha deformación y poder colocarla como estaba en origen.

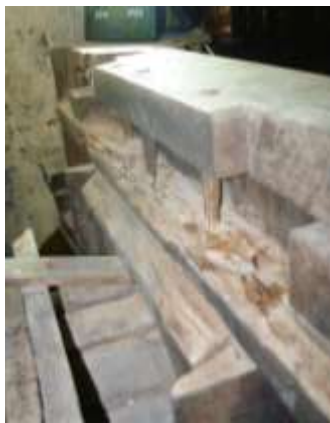
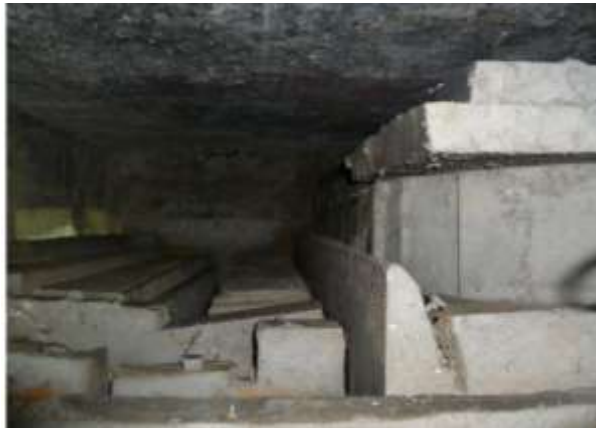
- Con el fin de poder actuar sobre el reverso del retablo y para garantizar la estabilidad de las piezas del ático, se procedió al desmontaje del tímpano, lo que posibilitó el acceso a la trasera, la introducción de un aspirador y la consiguiente limpieza, tanto de la trasera como de la base del arcosolio que se encontraba cubierta de una capa espesa de polvo apelmazado y húmedo.

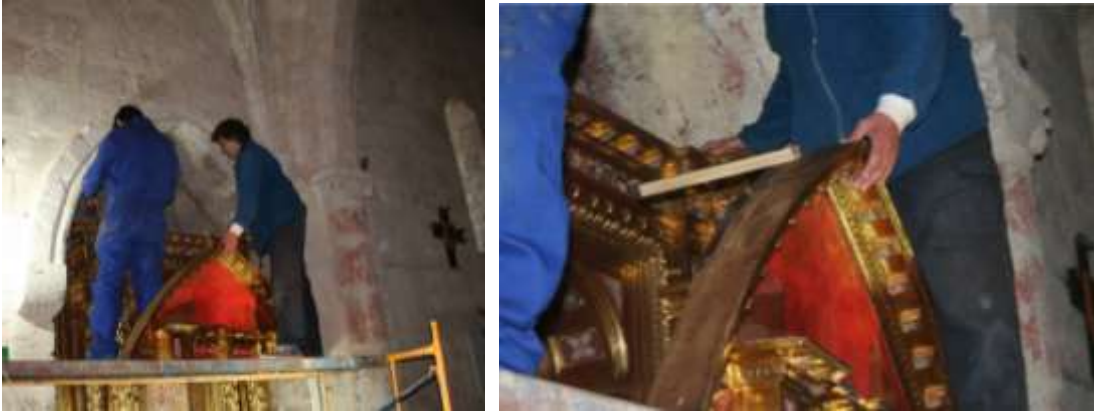
El montaje de las piezas desmontadas se realizó en orden, de modo que, en primer lugar se colocó la traspilastra derecha con unas llaves de unión fijadas en la central. Las pequeñas polseras que cierran el espacio inferior de la cornisa han sido atornilladas. El tímpano se coloca a plomo sobre la cornisa y se le atornilla un tope en el arco que descansa en el muro, para evitar su balanceo.
