MEMORIA TÉCNICA

INTERVENCIÓN ARQUEOLÓGICA EN EL YACIMIENTO DE SAN MARTÍN, SANDOVAL DE LA REINA (VILLADIEGO, BURGOS)

Recuperación del espacio Torre de Castrorrubio

Sondeos arqueológicos y Lectura de Paramentos

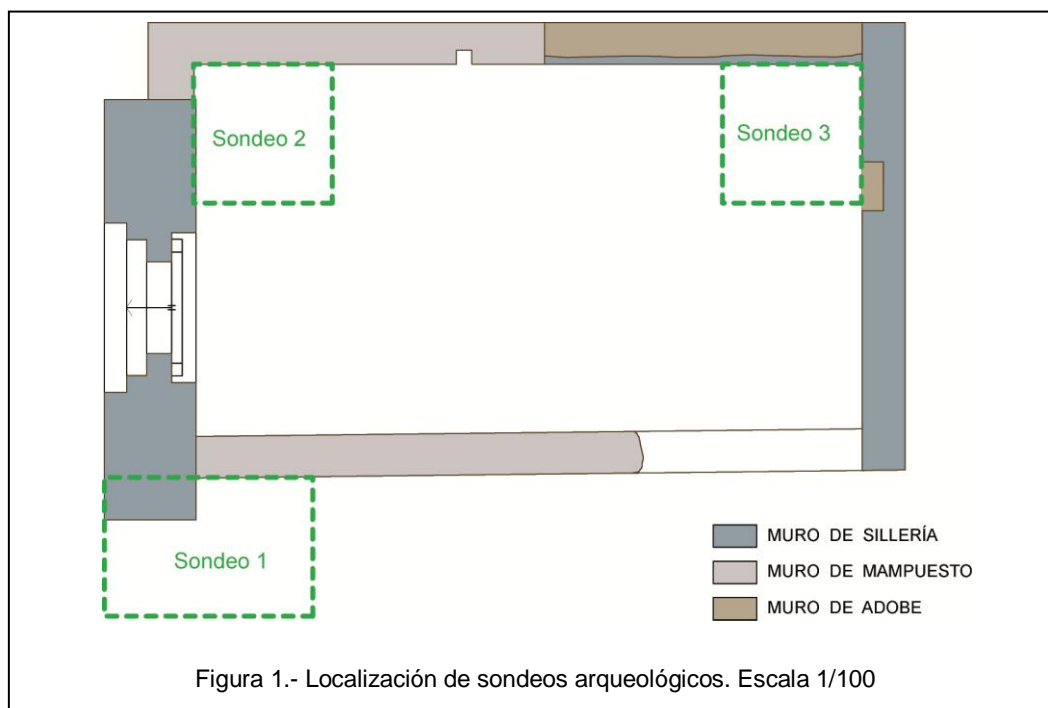
La irregularidad de la planta de la ermita: la nave desplazada hacia el norte respecto de la fachada principal, con los muros laterales adosándose a esta sin seguir criterios de simetría, ya que el muro norte se adosa al flanco corto del muro antiguo, mientras que el muro sur se adosa al frente trasero del mismo. Hace que nos hayamos planteado conocer la planta original de un posible edificio primitivo y tratar de reconocer los factores o elementos que pudieron condicionar esta peculiar distribución de los paramentos. Para ello se han realizado dos sondeos en la zona de contacto de los tres muros mencionados (fig. 1):

- Sondeo 1.- Realizado en el exterior del edificio, paralelo al flanco de la fachada principal y al extremo oeste del muro sur, en la zona de contacto de ambos muros. Las dimensiones de este sondeo han sido de 2 x 3 m. de lado.
- Sondeo 2.- En el interior del edificio, en el ángulo noroeste. Su superficie ha sido de 4 m², con una planta cuadrangular de 2 m. de lado.

Un tercer sondeo ha sido realizado en interior del edificio (fig. 1), en su extremo este, con la finalidad inicial de conocer la planta del edificio original y su cabecera. Si bien en un origen se planteaba un sondeo rectangular de 2x3 m. situado en el eje del edificio, dada la presencia de la estructura de un altar, finalmente ha tenido forma cuadrangular de 2x2 metros y se ha situado en la esquina noreste del edificio.

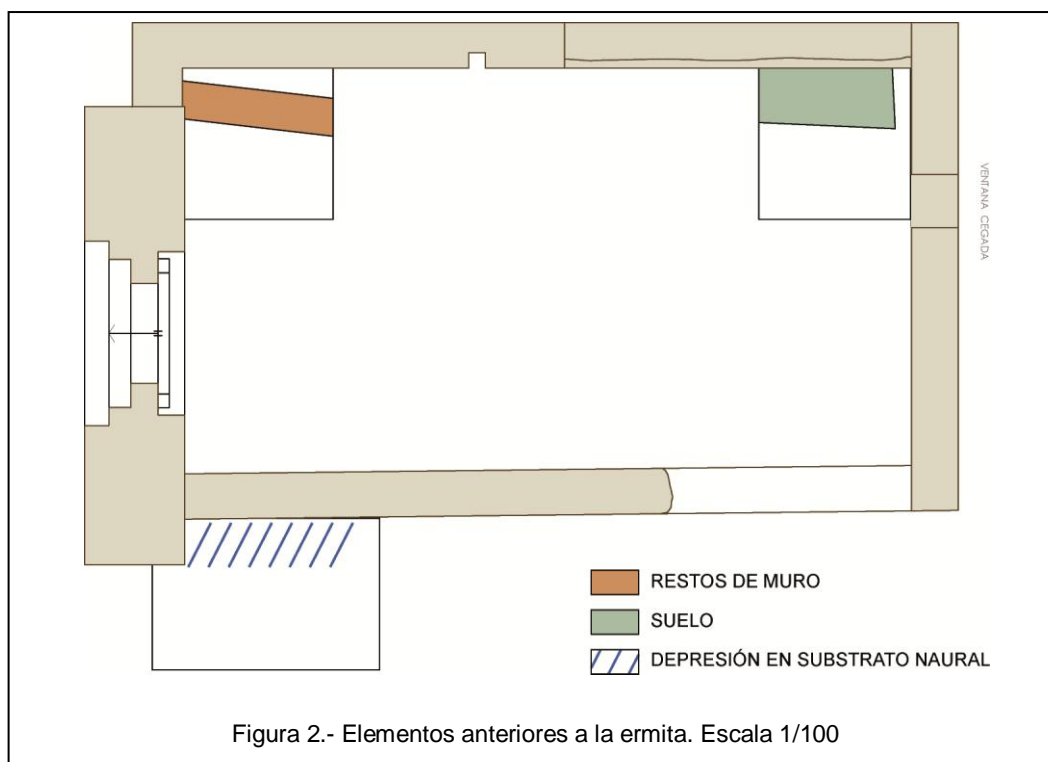
La realización de sondeos arqueológicos en la ermita de Castrorrubio de Sandoval de la Reina, ha puesto de manifiesto la existencia de una necrópolis tanto en el interior como al exterior del edificio religioso, así como que la fábrica del muro oeste de la ermita, realizado en fábrica de sillería de caliza y en el cual se encuentra la puerta de entrada, es anterior a los del resto de la actual ermita, realizados en mampostería y adobe, dada la posición estratigráfica del que parten sus diferentes zanjas de cimentación. Al margen de estos hechos cabe reseñar la existencia de evidencias que apuntan a la existencia de una o varias construcciones anteriores a la actual ermita, algunos de los elementos pertenecientes a estas construcciones pudieron convivir en el tiempo con el muro oeste de la ermita, a pesar de que este sea posterior a ellos, como sería el caso de los restos del muro arrasado documentado en el sondeo 2 (figura 2).

Consideramos conveniente también reseñar la existencia de una depresión en el substrato natural -UE8- a modo de zanja con dirección este-oeste, paralela al actual muro sur de la ermita, la cual partiría del extremo meridional del muro de los pies. Esta depresión no ha sido considerada estratigráficamente, si bien pudiera corresponderse con la eliminación de una estructura muraria con dirección este-oeste (fig. 2).

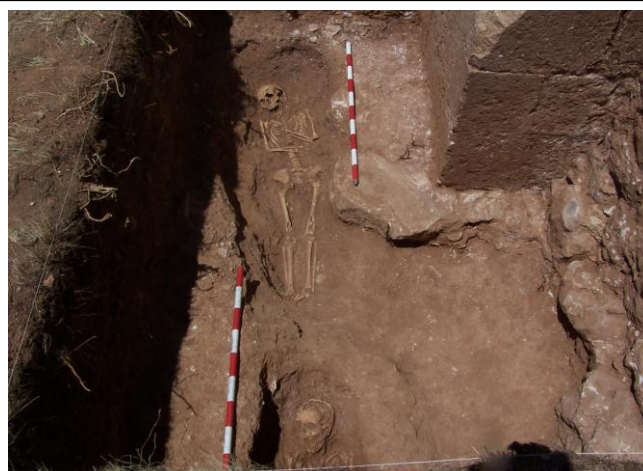
Este sondeo evidencia la existencia de inhumaciones antrópicas en el exterior del edificio religioso. Concretamente se han documentado dos inhumaciones (foto 1) -UEs 11 y 12- cuya realización se corresponde con la existencia del actual edificio religioso, nunca anterior -Periodo II-. Elementos reseñables de estas inhumaciones son la documentación de dos elementos, un fragmento de rueda de molino y un bloque de caliza con morfología de paralelepípedo, los cuales formaban parte de los rellenos de la fosa de inhumación -UEs 13 y 14- y presentaban una disposición vertical a modo de estelas que señalaban estas inhumaciones (foto 2).

Foto 1.- Sondeo 1, inhumaciones de inhumaciones.

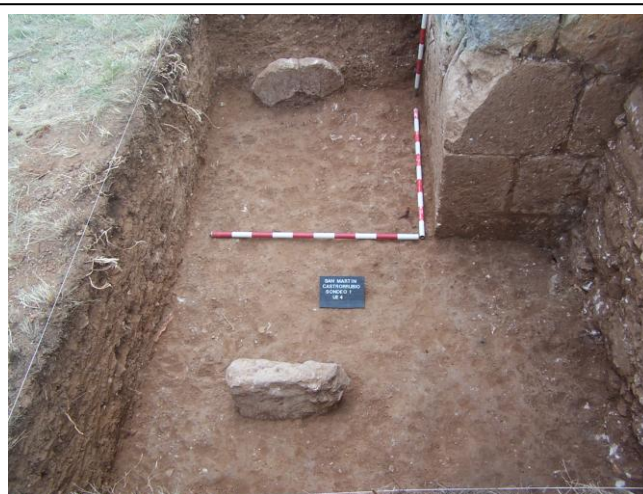
Foto 2.- Sondeo 1, elementos verticales para la señalización de inhumaciones.

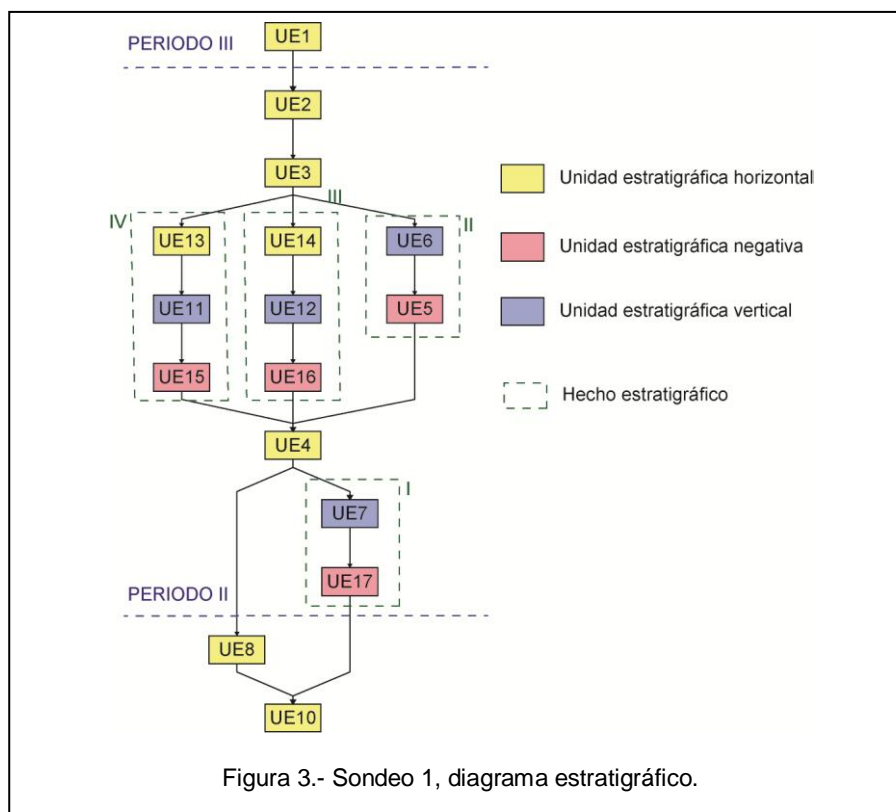
Figura 3.- Sondeo 1, diagrama estratigráfico.

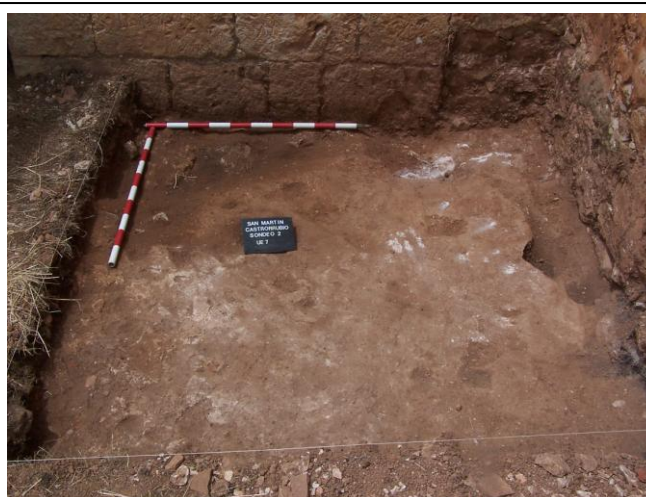
Este sondeo primeramente ha constatado que el último suelo existente en el interior de la ermita realizado en ladrillo macizo y del que se tiene constancia por la información oral, ha sido saqueado. Si que se ha documentado el nivel sobre el que este suelo descansaría -UE 7- dada la presencia de restos de cal en su superficie superior, que se corresponderían con la solera de preparación del pavimento (foto 3).

Foto 3.- Sondeo 2, nivel de preparación de suelo (UE 7).

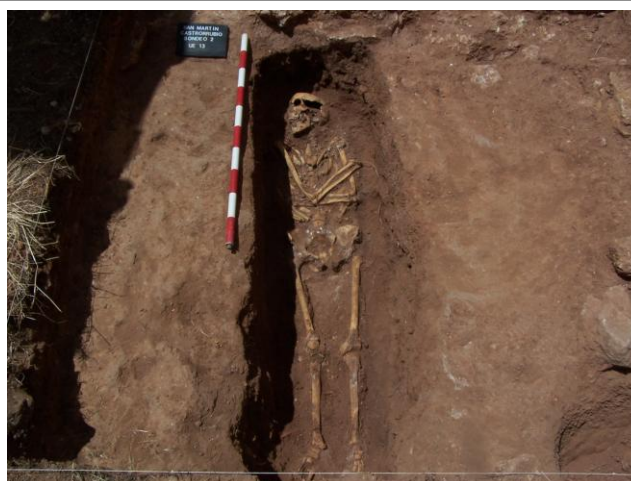
Se ha documentado también, una inhumación en fosa -UE 13- en el sector central del sondeo (foto 4), la cual presentaba una alineación este-oeste. Ésta se encontraba protegida por un nivel de teja curva -UE 10- (foto 5). Una segunda inhumación pudiera existir en la esquina noroeste del sondeo si bien dado el carácter marginal de la fosa -UE 9- no ha sido documentada la estructura ósea.

Foto 4.- Sondeo 2, inhumación.

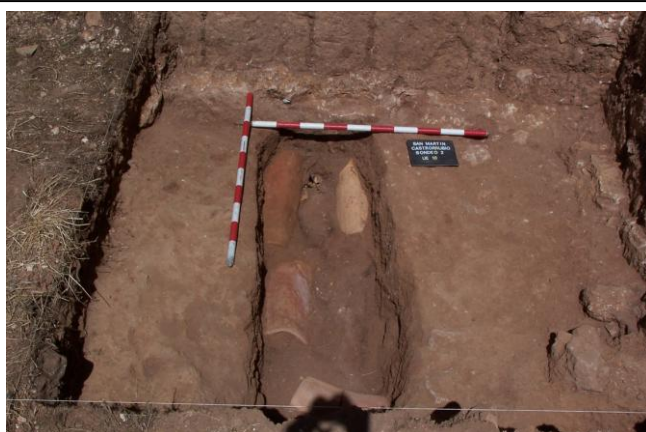
Foto 5.- Sondeo 2, protección de inhumación mediante tejas (UE 10).

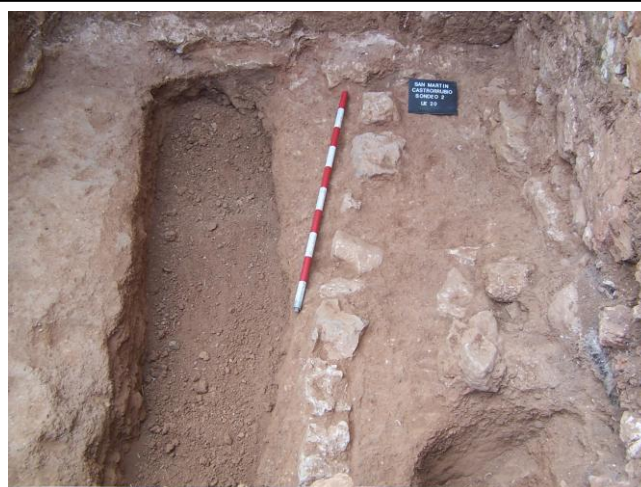
El elemento más reseñable de este sondeo, es una alineación de bloques de caliza de tamaño medio -UE 20-, que se han identificado con una estructura muraria con dirección básica este-oeste (foto 6 y fig. 2), la cual sería anterior a todo elemento arquitectónico de la actual ermita.

Foto 6.- Sondeo 2, restos de estructura muraria (UE 20).

- UE 20: unidad estratigráfica vertical, restos de estructura notablemente arrasada realizada con bloques de caliza de tamaño medio. Presenta una alineación este-oeste y una anchura de cincuenta centímetros. Esta estructura como hemos señalado anteriormente es anterior a la construcción de cualquier elemento estructural de la actual ermita.

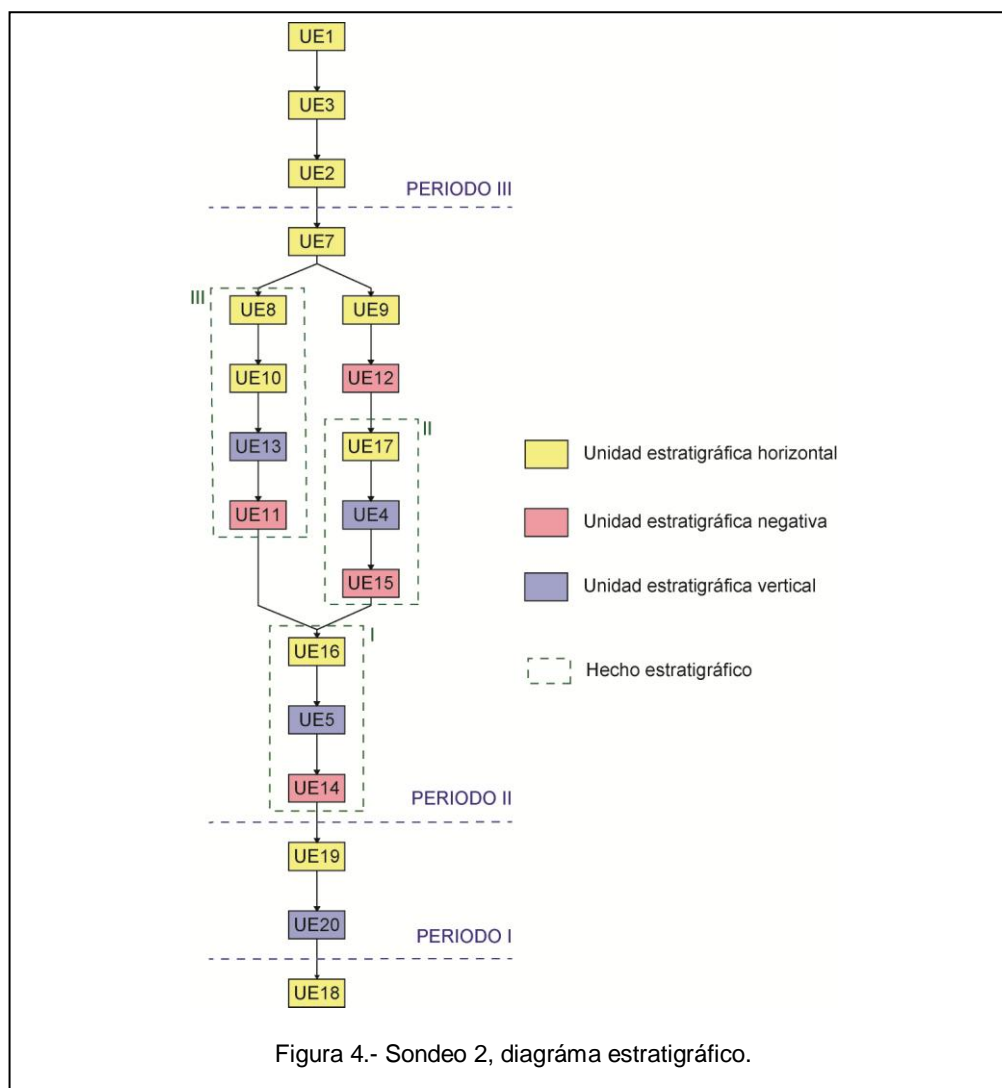
Se han registrado diecinueve unidades estratigráficas las cuales se encuadran en los tres periodos crono-estratigráficos establecidos.

- UE 18: unidad estratigráfica horizontal, substrato natural.

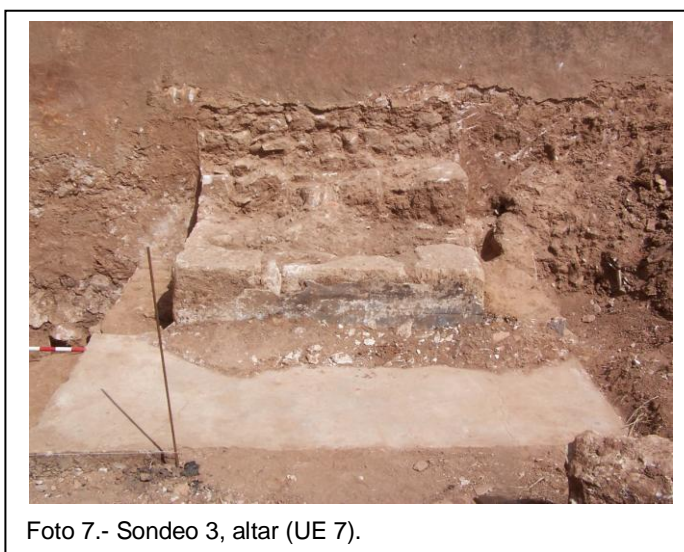
Formando parte del sector sur de este sondeo se ha documentado un altar de piedra -UE 7- cuya fábrica forma parte del muro de cierre oeste de la ermita (foto 7). Este altar presenta una ampliación en sus flancos realizada con fábrica de adobe -UE 6-. Vinculado con esta estructura relacionada con el culto cristiano y ya con los últimos momentos de uso de la

Foto 7.- Sondeo 3, altar (UE 7).

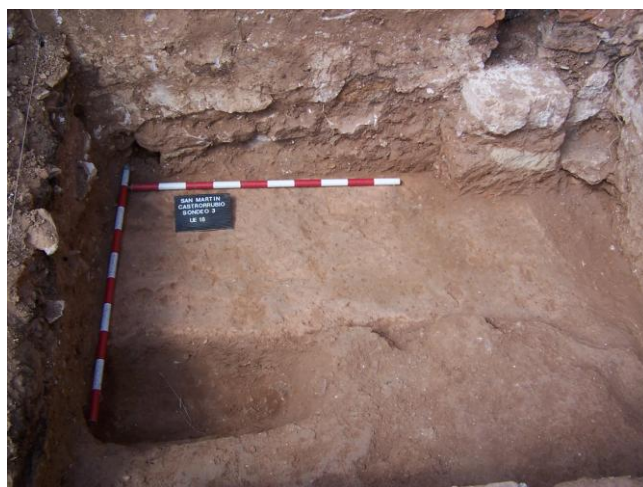
La evidencia arqueológica más destacable de este sondeo es la documentación de un suelo -UE 18- (foto 8 y fig. 2) anterior a la construcción de la ermita y que se proyecta fuera de los límites constructivos de esta. Vinculado con este suelo se encuentra un rebaje en el substrato natural -UE 19- que pudiera relacionarse con la existencia de una estructura muraria no conservada.

Foto 8.- Sondeo 3, suelo (UE 18).

Suelo anterior a la construcción de la ermita.	Su superficie superior es completamente lisa. La unidad no ha sido excavada, si bien se ha podido observar que su espesor no supera los dos centímetros en la rotura que provoca la UE 11. Se documenta en la mitad norte del sondeo, cubriendo el fondo de la superficie de alteración vertical identificada como UE 19.
--	---

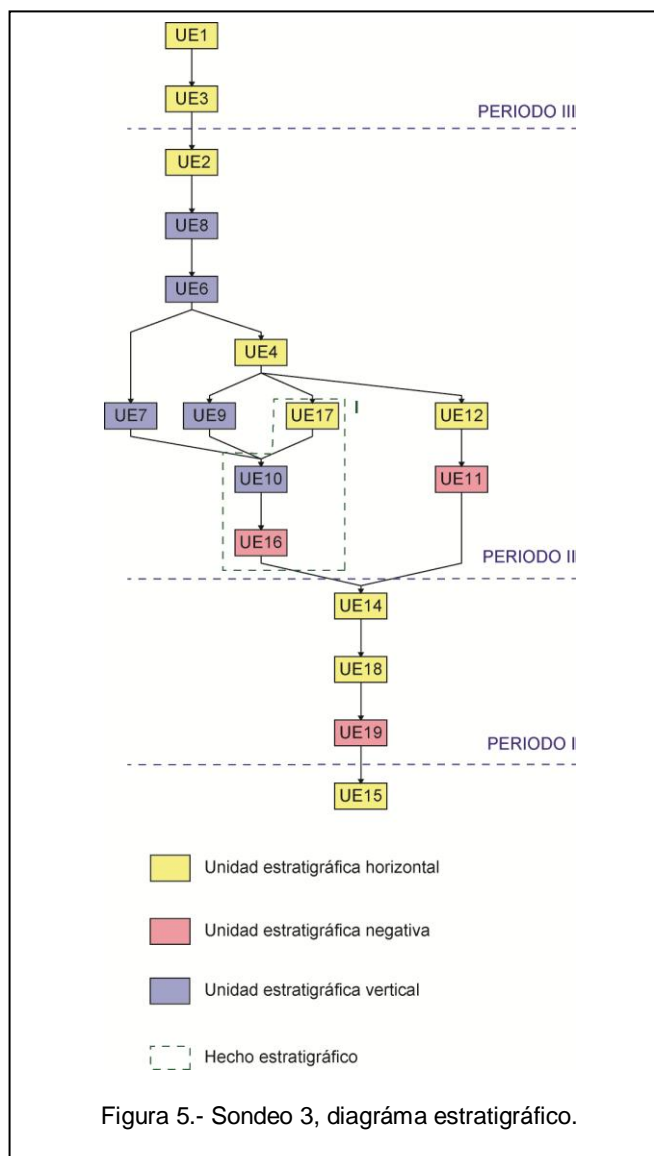
Figura 5.- Sondeo 3, diagrama estratigráfico.

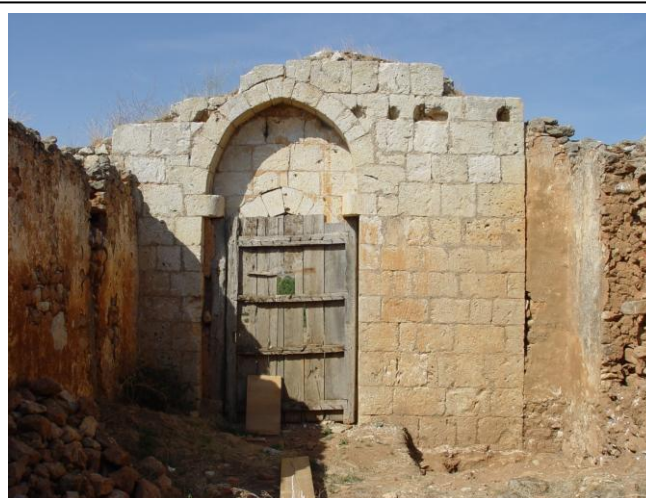
- La altura que presenta el arco de carga existente en el lienzo interior (UE 9) indica que en origen este muro debía contar con un alzado mucho más esbelto que el que conocemos. En la actualidad tan sólo existe una hilera de sillares por encima de la clave de dicho arco (foto 10)

Foto 10.- Arco de carga en el lienzo interior oeste (UE 9)

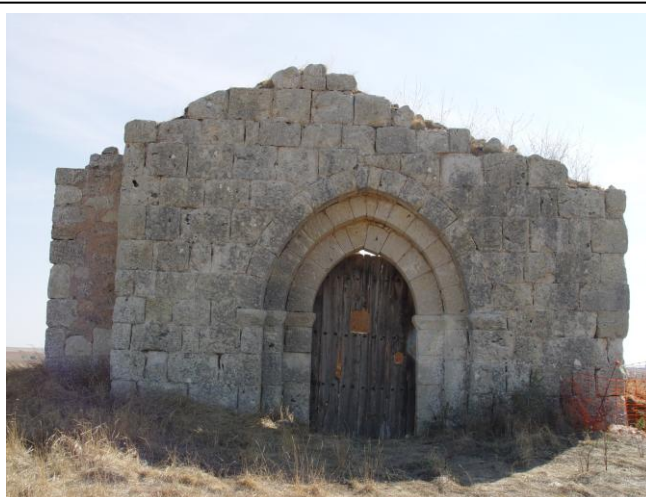
Foto 11.- Fachada oeste.

- El eje de la fachada no coincide con el caballete de la cubierta a dos aguas, fosilizado en la silueta de este muro. La cumbre está desviada unos 0,60 m. al norte, lo mismo que el resto del edificio (foto 11).

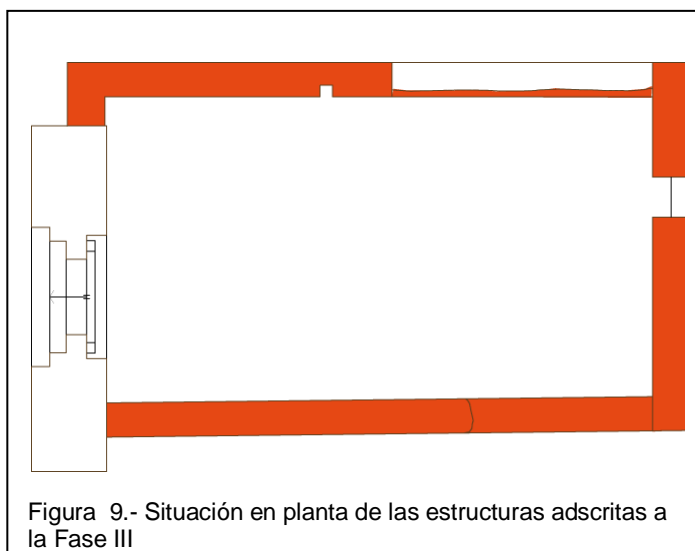
Figura 9.- Situación en planta de las estructuras adscritas a la Fase III

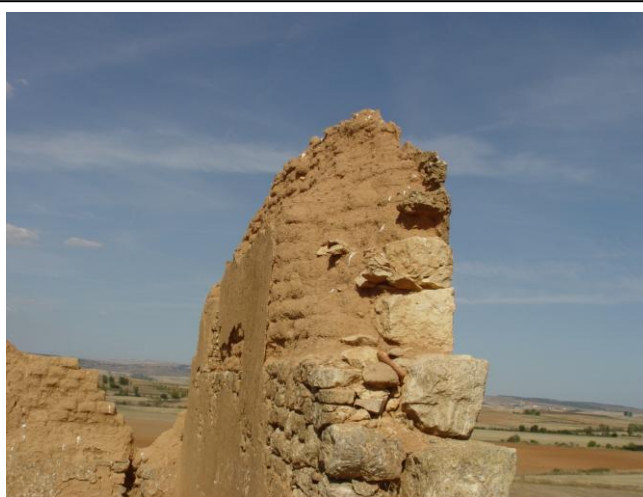
Esta fase muestra el deterioro que se produce en la ermita antes de su total abandono, ya que está representada por actuaciones encaminadas a reparar y evitar mayores daños, de manera económica. Tanto en el lateral norte (UE 5) como en el muro este (UE 7) se observa la reforma que sufren en su alzado, consistente en recrecer o sustituir el aparejo de mampostería y sillería, respectivamente, con un aparejo de adobe (plano: 47, 48, 51, 52, 55, 56, 59 y 60; foto 12). El uso cultural de este espacio en estos momentos se refleja en la hornacina que a tal efecto se traza en la compostura del muro este (UE 7)

Foto 12.- Intersección de los muros Norte (fondo) y Este (primer plano). En el flanco del muro este se puede ver la relación de tres unidades con aparejos diferentes: sillería (UE 6), mampuesto (UE 21) y adobe (UE 7)

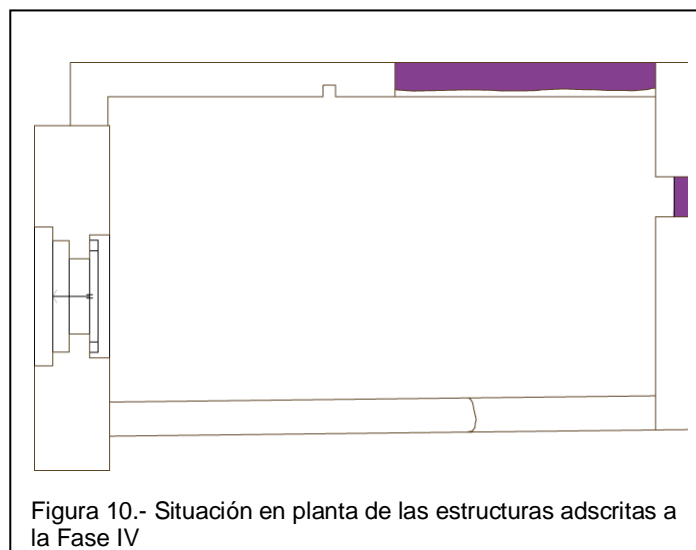
Figura 10.- Situación en planta de las estructuras adscritas a la Fase IV

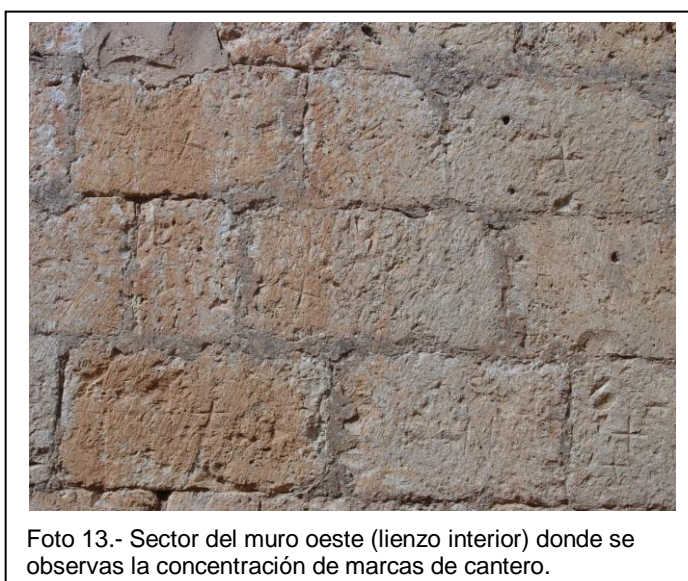
Estas marcas se distribuyen de la siguiente manera (planos 62 y 63) : 2 (cruces) en el lienzo exterior (UE 2) y 46 en lienzo interior, de las cuales 9 (6 cruces y 3 zig-zag) están en el tramo correspondiente a la UE 9 y 37 en la estructura UE 1 (23 cruces y 14 zig-zag), es decir, de las 48 marcas registradas, 46 se ubican en la estructura más antigua de la Fase I y 11 en las estructuras del Hecho 1 de esta misma fase, correspondiente con una reforma y recrecido posterior.

Además de la profusión de marcas en un mismo lienzo y de la diferencia cuantitativa entre las distintas unidades que lo forman, llama la atención otros aspectos tales como la ubicación de marcas en sillares que forman parte de la cimentación o en la jamba de la puerta.

En conclusión, la disposición aleatoria de las marcas y la alta densidad en la estructura más antigua de las que integran la ermita apuntan hacia la reutilización de sillares procedentes de otro edificio, cuyo emplazamiento original puede ser el mismo que hoy conocemos o un lugar por determinar. Tal vez este reaprovechamiento o traslado de las piezas de cantería sea el motivo de defectos técnicos tales como utilización de varias piezas para crear las claves del arco de la entrada, el deslizamiento de dichas piezas y su desviación

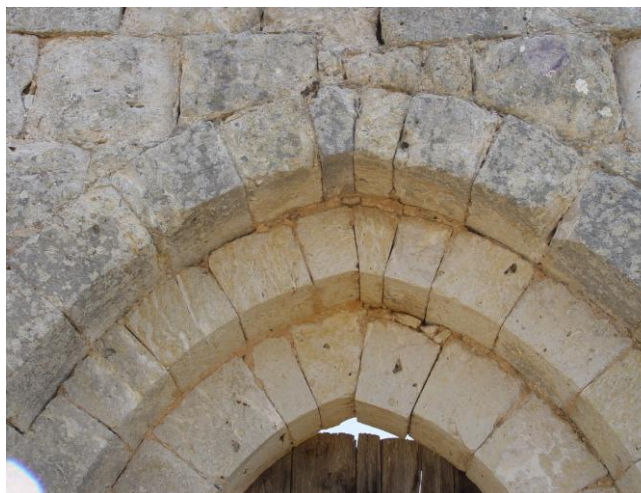
Foto 14.- Faltas técnicas registradas en el arco de la portada

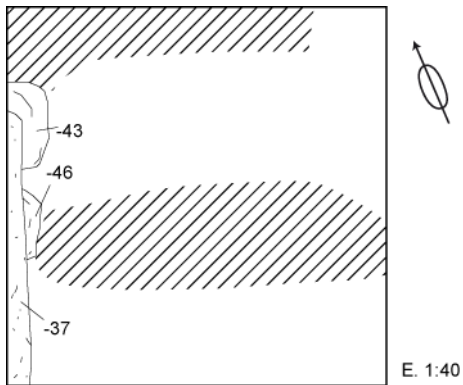
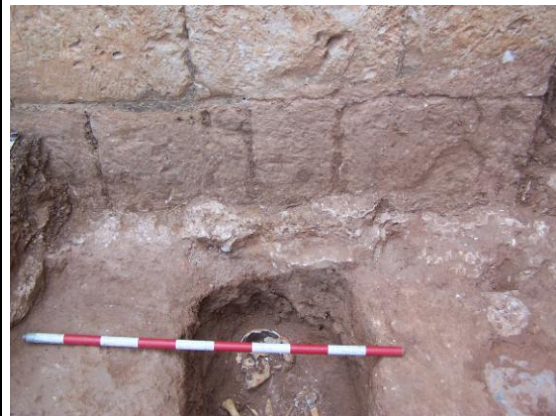
Cimentación de estructura identificada como UE 5

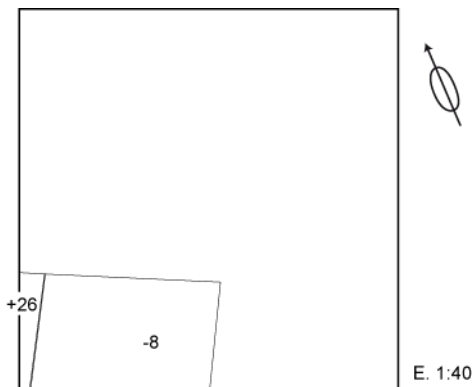
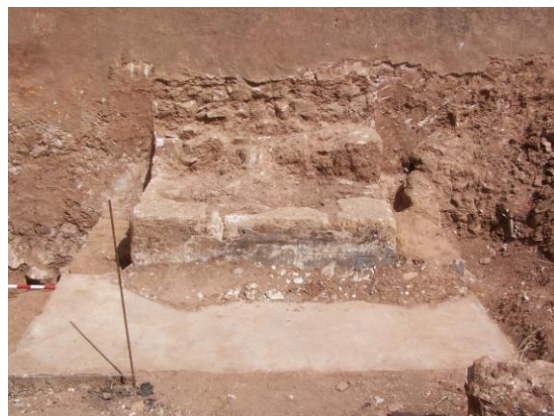
Plataforma de hormigón precediendo altar

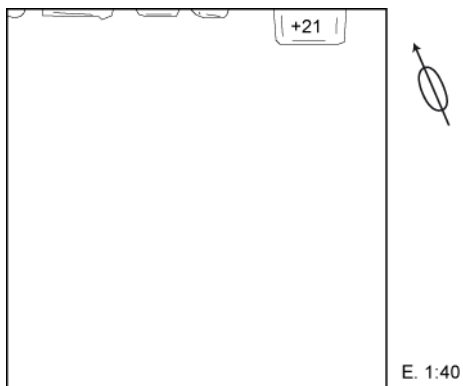
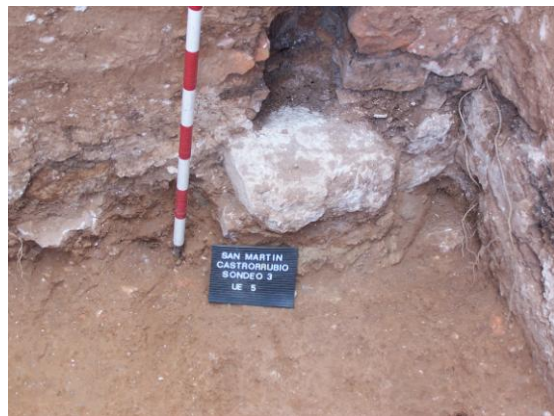
Detalle de bloque de caliza sobre el que se asentaría una travesa de madera

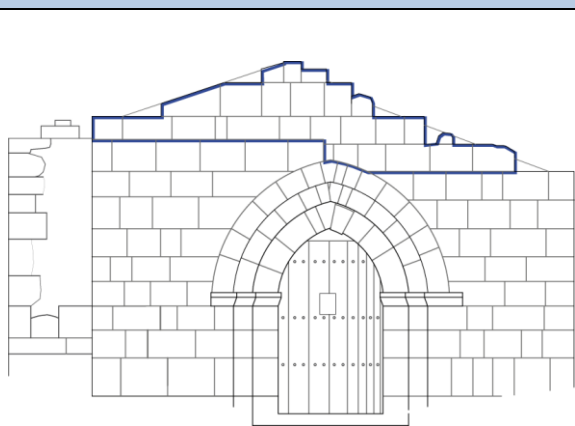
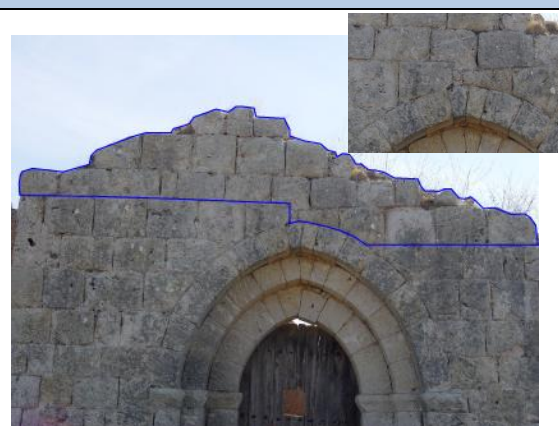
La erosión a la que está expuesto todo el lienzo exterior orientado al oeste ha deteriorado la caliza de los sillares dificultando la identificación de marcas de cantero, sin embargo en el tramo correspondiente a esta unidad hemos podido distinguir dos marcas de traza similar (cruz o aspa).

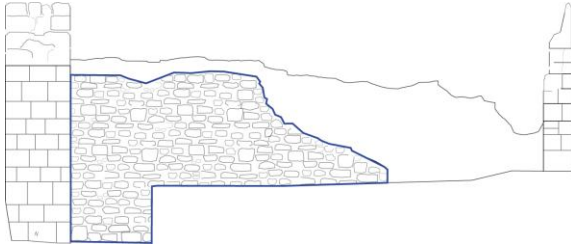
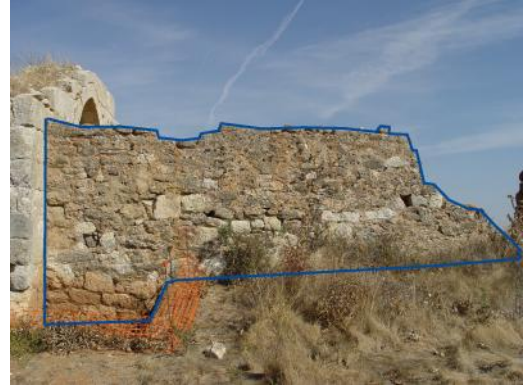
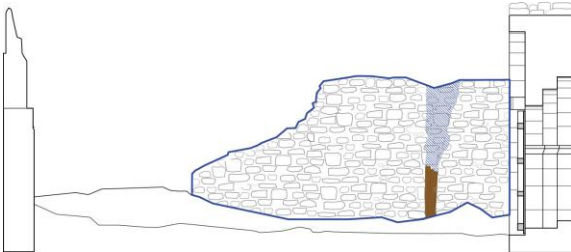
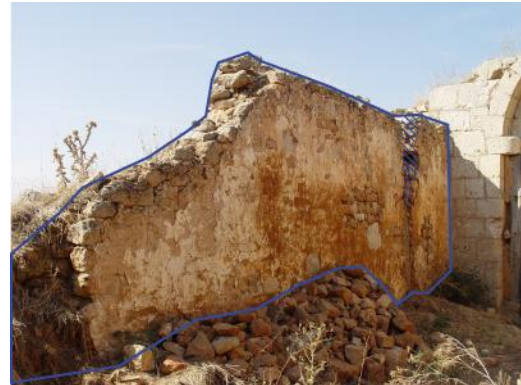
Sur Ext.

Esta estructura es la que ha sufrido un mayor deterioro, de manera que apenas se conservan dos terceras partes de su longitud total. El tercio occidental está derruido y lo que queda de su alzado está cubierto por los materiales de su propio derrumbe. Este hecho nos impide conocer su relación estratigráfica con las unidades que integran el muro este (UUEE 6, 7, 21).

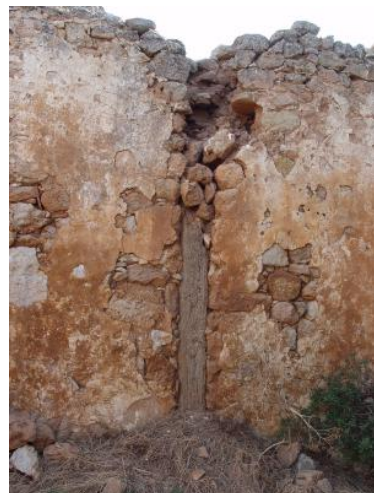
La única viga de madera que se conserva, formando parte de la fábrica del muro sur. Elementos similares ocuparían los vacíos registrados en el muro norte (ver ficha UE. 4)

Deterioro del muro sur (UE8) en su faceta interior. Esta alteración se localiza a 1,50 m. del ángulo suroeste del edificio, afectando a la viga de madera que forma parte de la fábrica mixta de dicho muro, de manera que sólo se conserva la mitad inferior de dicha viga.

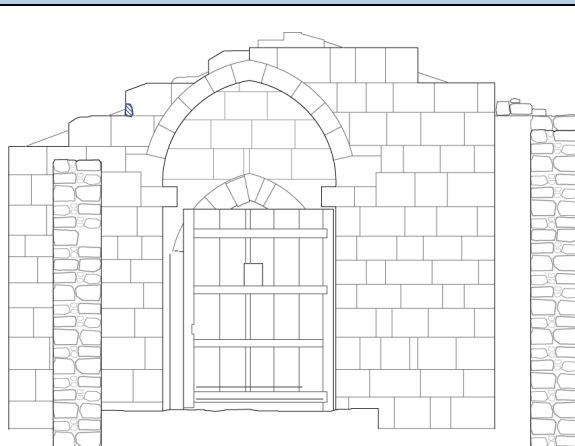
Deterioro del muro norte (UE 4) en su faceta interior. Esta alteración se localiza a 1,50 m. del ángulo noroeste del edificio y se desarrolla verticalmente en todo el alzado del muro. La anchura que presenta en la actualidad oscila entre 0,90 m. en el tramo inferior y 1,20 m en el superior, de manera que presenta una morfología irregular, aunque debemos destacar el perfil recto que todavía conserva en su lateral oeste y que nos permite relacionar esta forma con la viga de madera que ocupaba anteriormente este vacío.

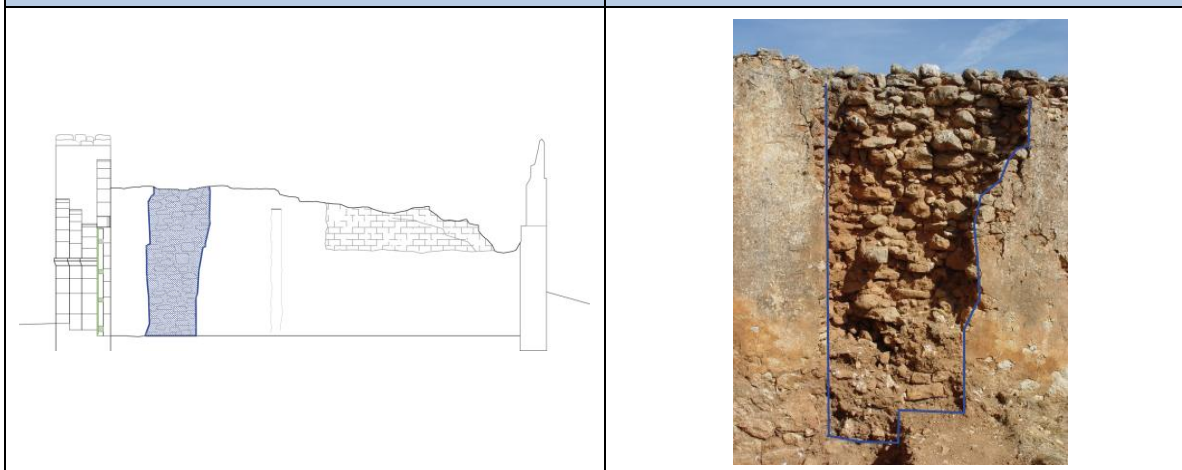
Deterioro del muro norte (UE4) en su faceta interior. Esta alteración se localiza a 4,50 m. del ángulo noroeste del edificio y a 1,50 del deterioro UE 17. Se desarrolla verticalmente en todo el alzado del muro con una morfología rectangular de 0,20 m. de ancho y 0,25 m. de fondo. Su forma reproduce la morfología de la viga de madera que en origen rellenaba este vacío.

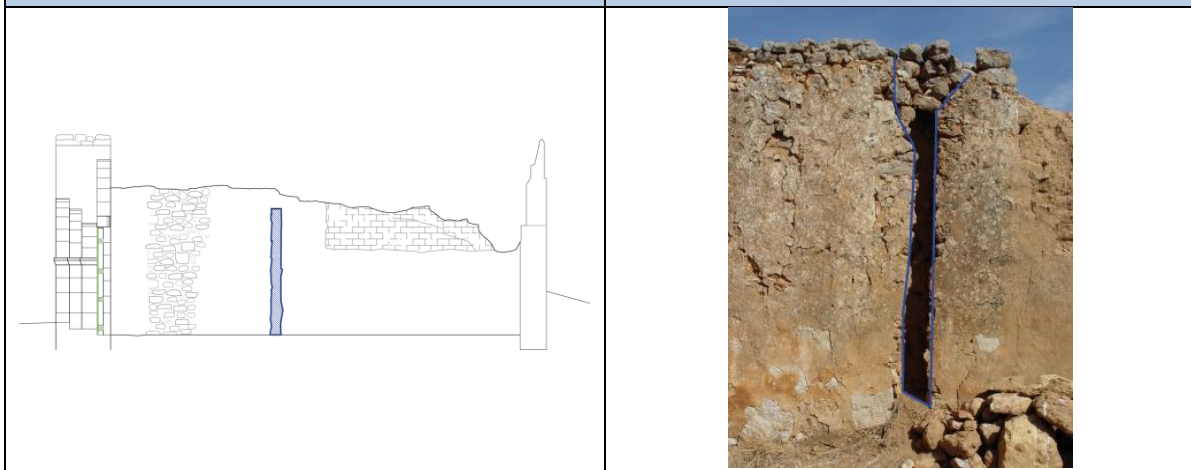
Deterioro del muro norte (UE4) en su faceta interior. Esta alteración se localiza a 5,10 m. de la alteración UE 17, a 2,10 m. de la UE 18 y a tan solo 0,32 m. de la esquina noreste del edificio. Se desarrolla verticalmente en todo el alzado del muro con una morfología de tendencia rectangular con una anchura variable entre 0,16 m. y 0,20 m; su fondo es 0,25 m. Su forma reproduce la morfología de la viga de madera que en origen ocupaba este vacío, que con posterioridad fue reemplazada por un relleno de barro (UE 20).
