# La iglesia de Villamorón espera las obras para su consolidación

**700.000 euros.** Es la cantidad anunciada hace un año por la Junta para actuar en el templo románico.

**Derrumbes.** Los desprendimientos de piedras son numerosos, lo que hace temer la estabilidad del edificio

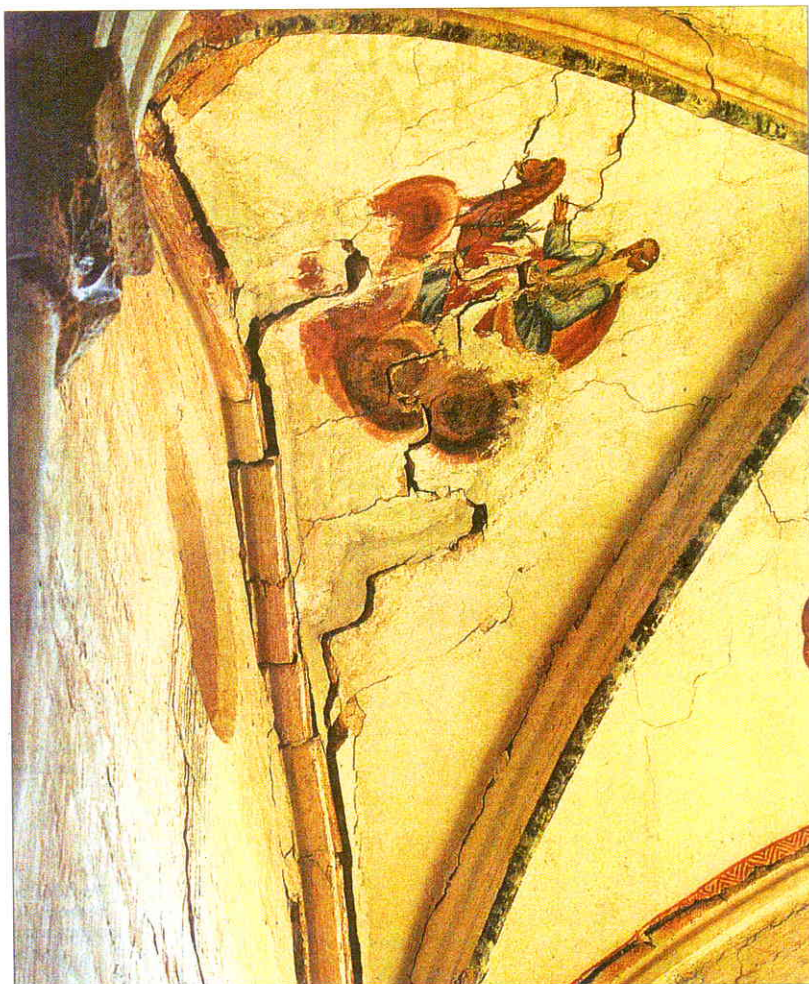
En las bóvedas del templo han aparecido numerosas grietas. / ÁNGEL AYALA

mento se pensó que la actuación requería una intervención urgente en la cimentación del edificio, a través de la inyección de un hormigón especial que permitiera una unión eficaz de los elementos, ahora se han detectado graves problemas en las bóvedas, que como consecuencia del hundimiento de los tejados están aplanándose, ensanchándose y dejando caer las piedras al suelo del templo.

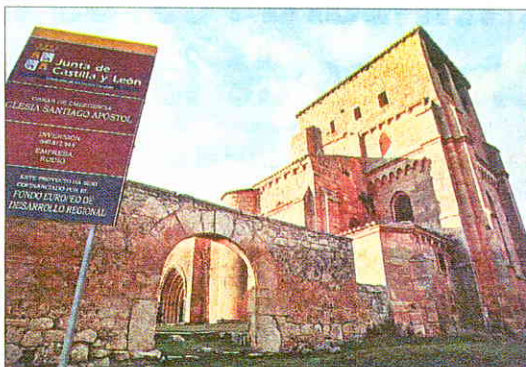
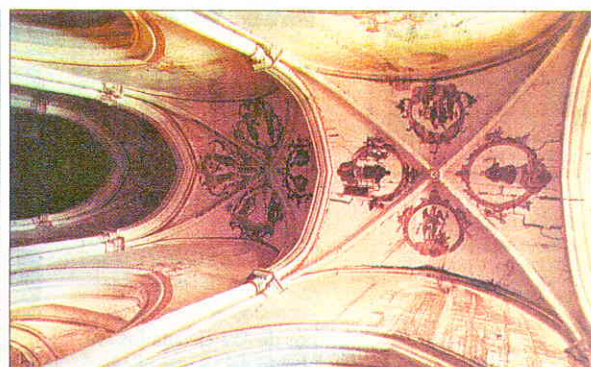
**Los restos de lo que fue.** Tanto en el exterior como en el interior del templo se aprecia la importancia que tuvo. Ahora sus muros están agrietados, sus bóvedas caen por el peso y las pinturas sufren los devastadores efectos del agua que se cuela por el tejado. / FOTOS: ÁNGEL AYALA

ga porque si lo hace tal vez no pueda volverse a poner en pie». Unos trabajos que en principio supondrían la colocación en el interior de un sistema de andamios que sujetara las bóvedas y una sobrecubierta en el exterior para limitar la incidencia sobre el edificio de la lluvia o la nieve.
