PRESUPUESTO DE CONSERVACIÓN-RESTAURACIÓN

Retablo del Santo Cristo
Sandoval de la Reina (Burgos)

RETABLO DEL SANTO CRISTO

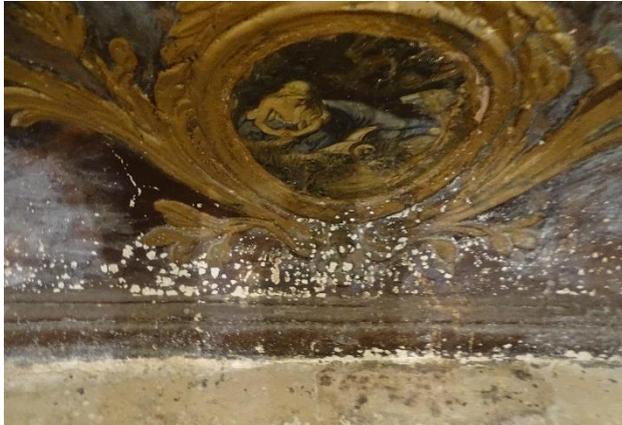
Ilustración 1.-Salpicaduras de morteros

TRATAMIENTO Y PRESUPUESTO		
<ul style="list-style-type: none"> - Desmontaje y traslado. - Aspirado de polvo en anverso y reverso. - Tratamiento de desinsección y consolidación. - Limpieza de policromía incluyendo la eliminación de repintes y retoques de la mazonería, eliminando los morteros que recubren y salpican el banco. La policromía del Crucificado se limpiará. - Reintegración volumétrica y carpintería de restauración. - Entonado de lagunas. - Aplicación de capa de protección. - Montaje. - Adecuación de la instalación eléctrica sin anclar a la madera. 		
		5.950,41
IVA 21%		1.249,59
TOTAL		7.200,00
El presupuesto asciende a siete mil doscientos euros

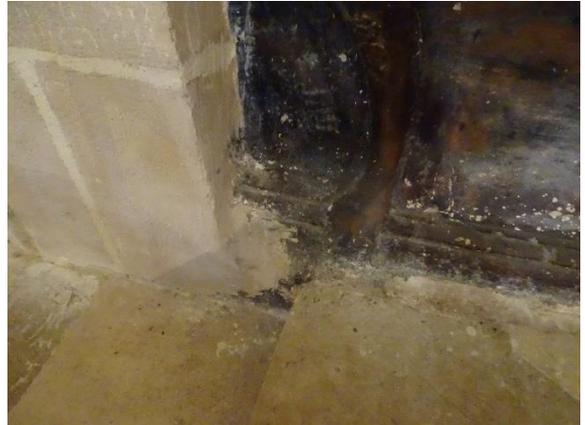
Ilustración 2.-Recubrimiento con morteros

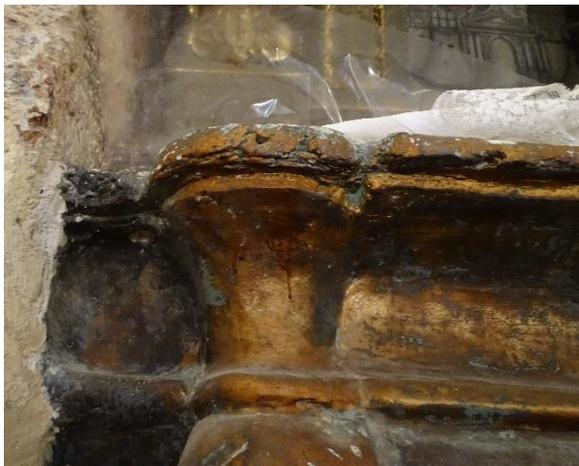
El banco del retablo se encuentra atacado por xilófagos, existiendo pérdida de algunos volúmenes.

Ilustración 5.-Pérdida volumétrica por acción de xilófagos

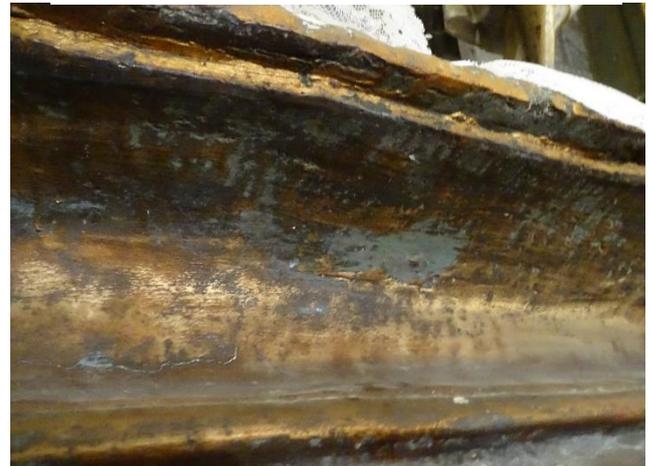
La policromía de la mazonería presenta varios repolicromados que se localizan principalmente en el banco. En general, la capa pictórica presenta suciedad y aplicación de diversos barnices que se han convertido en opacos e impiden que pueda apreciarse el color original.

Ilustración 3.-Capas de protección alteradas

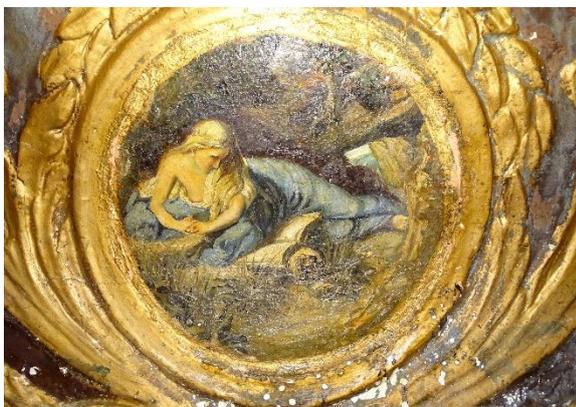
El cuero con la policromía de la magdalena penitente se encuentra levantado.

Ilustración 6.- Falta de adhesión del cuero y repolicromados

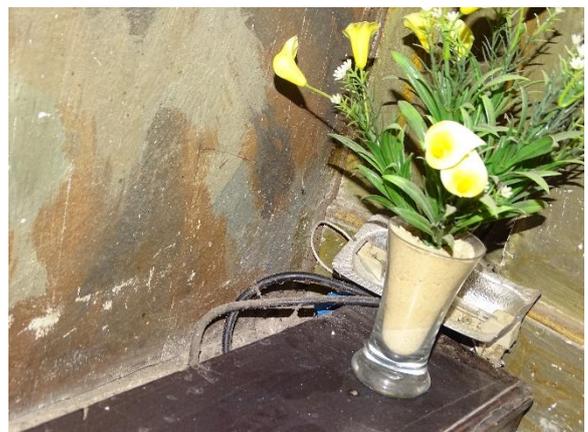
Parte de la instalación eléctrica apoya en el retablo.

Ilustración 4.-Instalación eléctrica
