RESTAURACIÓN DE LA IGLESIA DE SANTA EUGENIA EN VILLEGAS. (BURGOS)

INTRODUCCIÓN	3
OBRAS DE RESTAURACIÓN	9
• B1.- CONSOLIDACIÓN DE ESTRUCTURA DE MADERA	11
• B2.- ALEROS Y ALMENAS.....	14
• B3.- BÓVEDAS, MUROS EXTERIORES Y CONTRAFUERTES.....	16
• B4.- TORRECILLAS LATERALES Y TEJADILLO DEL RELOJ.....	18
• B5 CUBIERTA DE TEJA.....	21
• B6 VENTANALES Y VIDRIERAS.....	24
ESTUDIO ESTRATIGRÁFICO.....	27
DRENAJE	31
INSTALACIONES	35

Restauración de la Iglesia de Santa Eugenia en Villegas (Burgos).

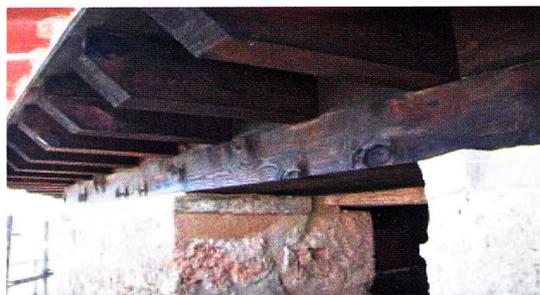
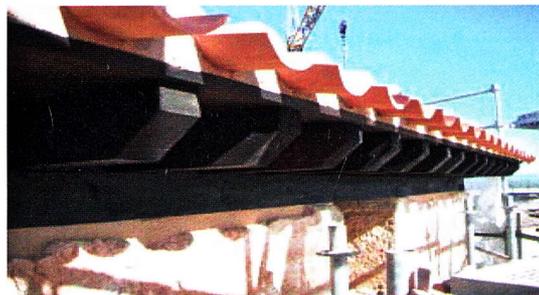
B2.- Aleros y Almenas

El alero heredado, no tenía más valor que el material, que era escaso, respondiendo a la reforma del tejado realizada en el año 1972. Se ha demolido en su totalidad, retirando también los cargaderos, también de hormigón armado, que salvaban los huecos de las antiguas almenas, extremando el cuidado para no dañar las fábricas.

En su lugar se ha colocado en todos los muros de la iglesia un zuncho base de madera maciza de pino silvestre de origen nacional que sirve de atado a los muros en su coronación, de apoyo y reparto de las cargas recibidas de los elementos estructurales de madera que de él arrancan y, a la vez, salva a modo de cargadero los huecos de almenas.

El nuevo alero se forma a la manera tradicional, con canecillos de madera volados, recuperando la configuración que tuvo la iglesia anteriormente a la intervención de 1972, tal y como puede apreciarse en las fotografías históricas que se han recuperado en la investigación que ha precedido al proyecto y que también coincide con la del alero de las naves de la cercana iglesia de Santa María la Real de Sasamón. Esta solución constructiva, que no por casualidad tenía el templo desde la ampliación defensiva y elevación de sus muros, tiene las siguientes ventajas: permitir una línea de frente de tejas lineal y horizontal que permite la planeidad del faldón, y facilitar la lectura del remate de los muros de fachada, incluyendo su característico almenado, anteriormente desdibujado por los elementos de hormigón armado que los salvaban superiormente, haciéndolos parecer huecos de ventana.

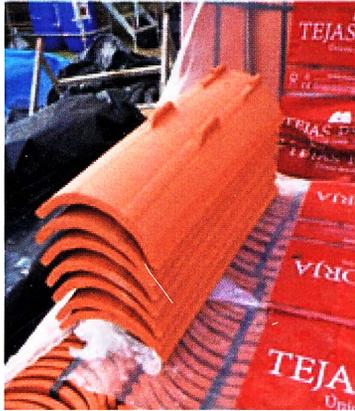
Teja canal con talón tipo "Borja mod. Celler 50x21 Talón"
