# PROYECTO DE RESTAURACIÓN DE LA CUBIERTA DE LA IGLESIA DE SANTA EUGENIA, EN VILLEGAS [BURGOS]

Dirección General de Patrimonio Cultural  
Junta de Castilla y León

Luis-Alfonso Basterra Otero, col. nº 368 COACyLE  
Plaza de Madrid, 6 - 3º izq. 47004 Valladolid  
Tfno: 610 789 066  
Correo-e: [labo.arquitectura@gmail.com](mailto:labo.arquitectura@gmail.com)

Valladolid, a 15 de enero de 2015

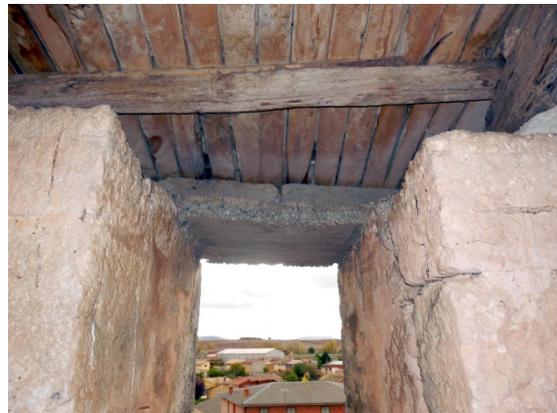
La configuración actual del alero, que presumiblemente es resultado de la reforma mayoritaria de la cubierta realizada en el año 1972, es de resolución torpe e inapropiada para este monumento. Desdibuja en cierta manera su singularidad y carácter defensivo, transformando las antiguas almenas en un modo de ventanas muy próximas a la cornisa. Ello se hace posible merced a que se han empleado en el remate de la fachada una serie de bloques de hormigón, deficientemente alineados, que incluso llegan a servir de cargaderos en las referidas almenas (Foto 23 y Foto 24).

*Foto 24. Detalle del alero (interior).*

El nuevo alero se formará a la manera tradicional, con canecillos de madera volados, recuperando la configuración que tuvo la iglesia anteriormente a la intervención de 1972, tal y como puede apreciarse en las fotografías históricas que se han recuperado en la investigación que ha precedido a este proyecto (Foto 13 y Foto 26) y que también coincide con la del alero de las naves de la cercana iglesia de Santa María la real de Sasamón. Esta solución constructiva, que no por casualidad tenía el templo desde la ampliación defensiva y elevación de sus muros, tiene las siguientes ventajas de: a) permitir una línea de frente de tejas lineal y horizontal que permita la planeidad del faldón y b) facilitar la lectura del remate de los muros de fachada, incluyendo su característico almenado, ahora desdibujado por los elementos de hormigón armado que los salvan superiormente, haciéndolos parecer huecos de ventana.

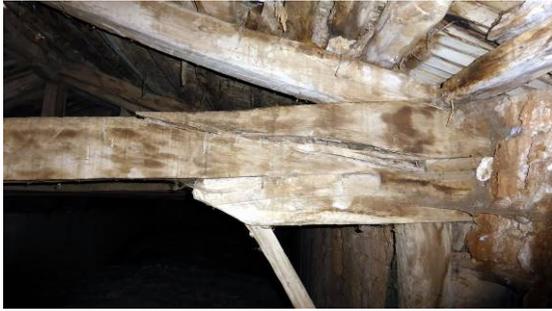
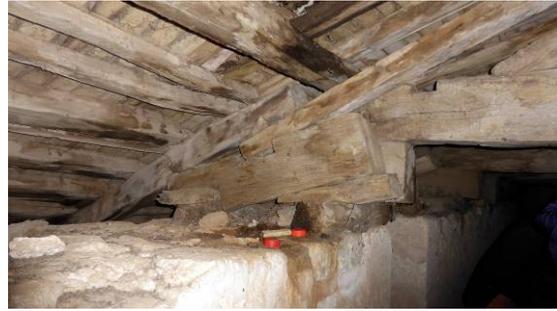
Otra de las cuestiones anómalas que se pueden observar en la actualidad es el apoyo sobre los muros de los elementos estructurales principales de forma puntual y directa, sin un elemento de coronación a modo de durmiente o solera que reparta las cargas puntuales de los elementos lineales, a la vez que zuncha las fábricas en su coronación. Esto se hace a veces incluso calzando los apoyos de forma anárquica, cuya diferente altura obedece a las distintas fases constructivas a las que hemos venido haciendo referencia anteriormente (Foto 28 a Foto 30).

*Foto 29. Detalle A).*

*Foto 30. Detalle B).*

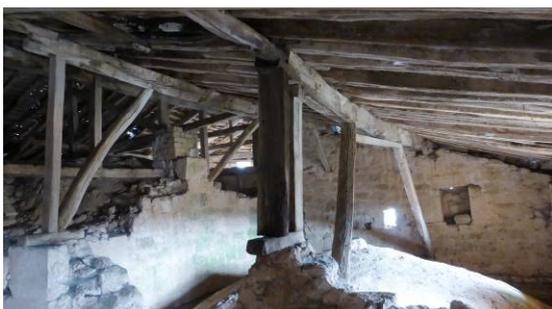
Por su parte, las naves laterales cubren su luz, de magnitud muy similar a la anterior, mediante vigas inclinadas que en no pocos casos han resultado estructuralmente incompetentes, resolviéndose las incidencias igualmente de forma más o menos caótica (Foto 31 a Foto 33).

*Foto 32. Detalle A).*

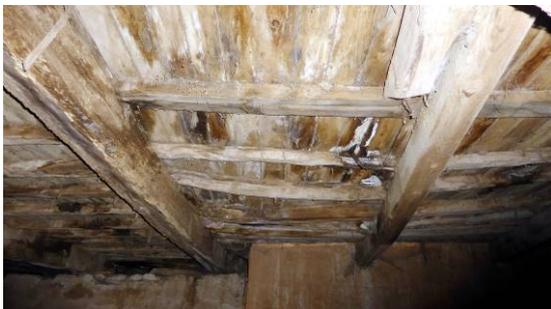
El material de cobertura, que es teja cerámica curva, tipo árabe (Foto 36), está recibida sobre un entablado de ripia de madera colocada en el sentido de los ríos, al contrario de lo que suele ser habitual en este tipo de cubiertas (Foto 35). Carece de integridad y se aprecian multitud de filtraciones de agua de lluvia por tantos puntos que su tratamiento detallado no hace al caso pero sí que justifica, como se dirá, una renovación completa de la misma.

*Foto 35. Tablazón de ripia.*

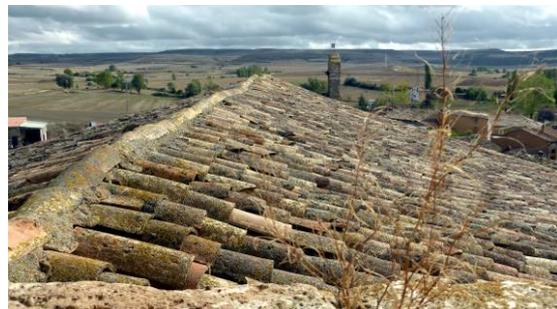
*Foto 36. Cobertura de teja curva.*

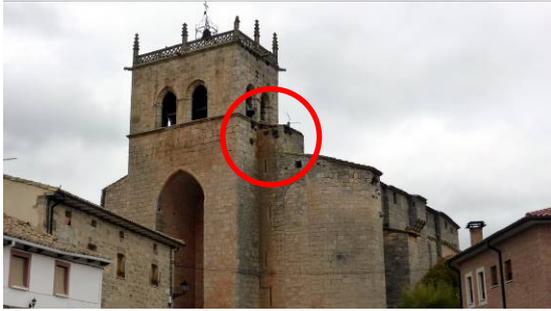
Existen algunas zonas puntuales en la cubierta que merecen una atención especial, como es la pequeña cubrición del husillo de acceso a la torre-campanario, en muy mal estado (Foto 37 y Foto 38). Por su parte la cubierta de la torre se encuentra en buen estado pues ha sido repuesta muy recientemente (2001).

*Foto 37. Cubierta del husillo de la torre.*

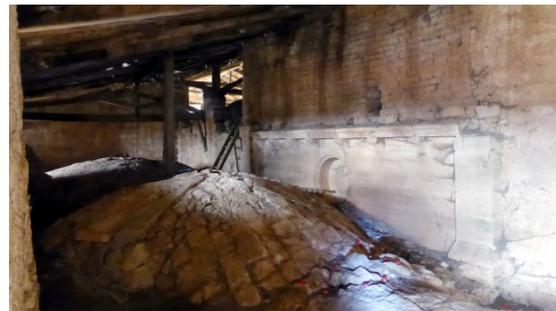
En lo que se refiere a las bóvedas, su buena factura original y la escasa amplitud de los posibles movimientos en los muros las mantienen en un más que aceptable estado de conservación (Foto 43 y Foto 44), si excluimos el acabado pictórico interior, en el que sí que existen manchas y deterioros superficiales, en su mayor parte debidos a filtraciones desde el trasdós (Foto 45 y Foto 46).

*Foto 44. Trasdós de las bóvedas.*

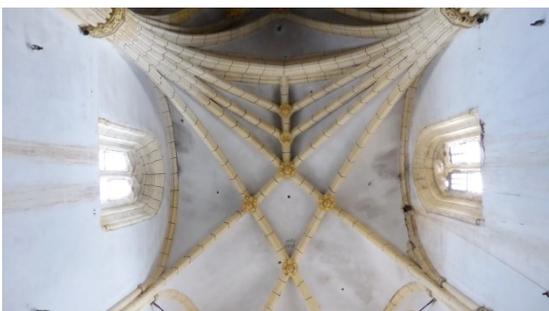
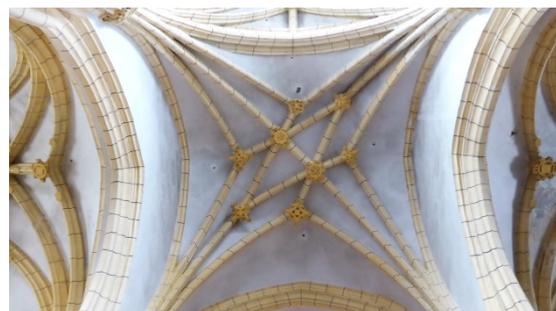
*Foto 45. Bóvedas interiores.*

*Foto 46. Bóvedas interiores.*

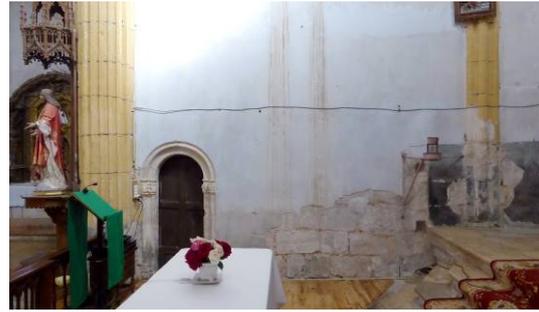
Foto 54. Sacristía vieja.

Se observan abundantes signos de humedad por filtraciones desde la cubierta y por capilaridad a través de los pies de los muros, de nuevo con más intensidad en el muro Norte, donde la rasante de la calle está más elevada que el nivel del suelo interior. Estas lesiones pueden observarse en las siguientes fotografías (Foto 53 y Foto 54):

Reposición de yesos desprendidos de las bóvedas a causa de las filtraciones de agua desde la cubierta (Foto 47) y en los zócalos, en este caso causado por humedades de capilaridad de los muros (Foto 53 y Foto 54).

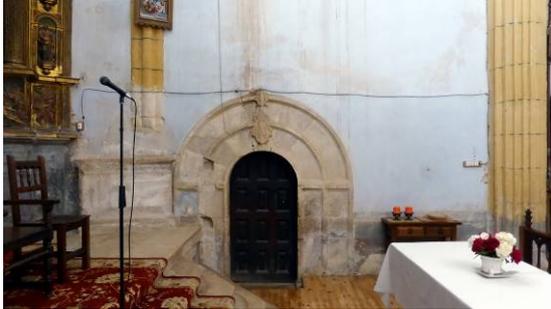
La iglesia dispone de una precaria instalación eléctrica adosada a los paramentos (Foto 55) y protegida por mecanismos obsoletos, como se ve en el cuadro de mando y protección (Foto 56). Tiene, además, una instalación de alarma de seguridad anti intrusión.

Foto 55. Tendido eléctrico aéreo.

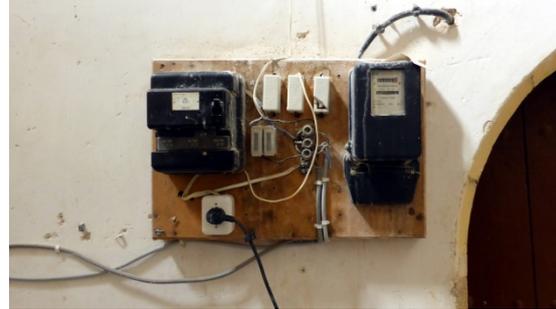
Foto 56. Cuadro de protección obsoleto.

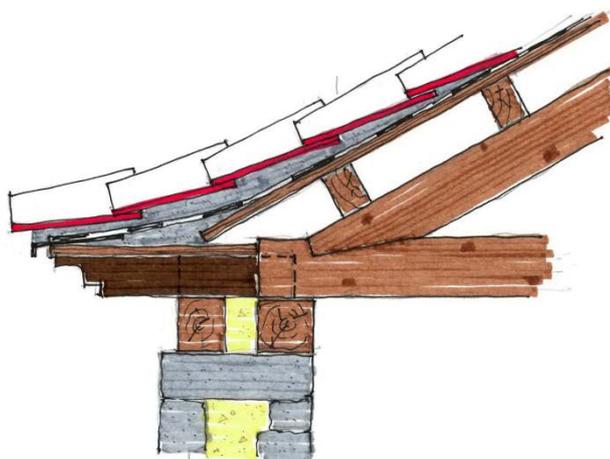
Foto 58. Sección-detalle del alero.

En su lugar se colocará en todos los muros de la iglesia un zuncho base de madera maciza de pino silvestre de origen nacional y clase C18, tratado en autoclave para clase de Uso 2 en los muros interiores y 3.1 en los muros exteriores. La madera empleada deberá estar en posesión de una certificación de origen forestal sostenible, tipo PEFC o FSC. Este nuevo zuncho servirá de atado a los muros en su coronación, de apoyo y reparto de las cargas recibidas de los elementos estructurales de madera que de él arrancarán y, a la vez, salvará a modo de cargadero los huecos de almenas. Su canto será variable en función de los distintos niveles de la parte superior de los muros.
